概要書

平成29年度
横井運動場公園改修計画（案）
島田市 横井 地先

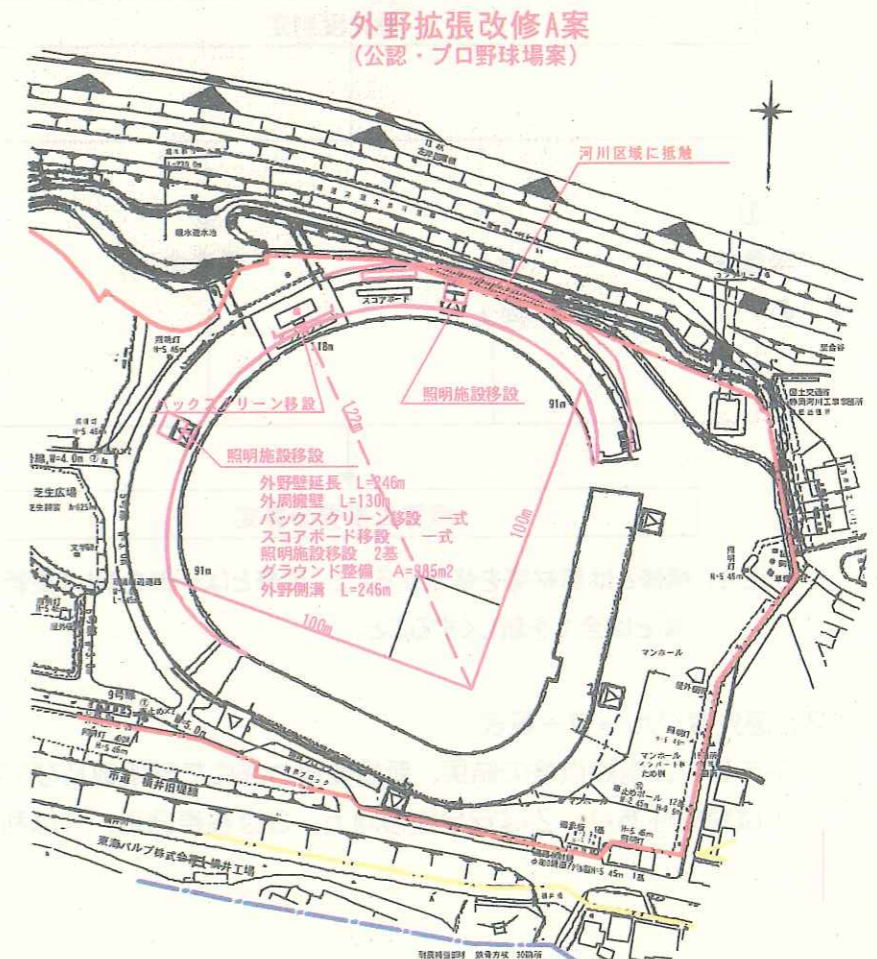
(2) A案 (公認・プロ野球場案)

両翼 100m、中堅 122m

現在の外野壁を 9m~4m 程度広げる案であり、照明施設 2 基、バックスクリーン、スコアボード及び外野壁の 246m が移設となる。また、河川区域に抵触する。

案	施設種類	施設名	補修等種別	備考			
A案	市営球場	外野拡張	改修	公認・プロ野球場案(両翼100m)			
工種	種別	規格	単位	数量	単価	金額	適用
外野拡張	外野壁	h=3.0m	m	246	250,000	61,500,000	過去の実績
	外周擁壁	h=5.0m	m	130	400,000	52,000,000	
	スコアボード移設		式	1	8,000,000	8,000,000	
	バックスクリーン移設		式	1	5,000,000	5,000,000	聞き取り
	照明施設移設		基	2	10,000,000	20,000,000	〃
	グラウンド整備		m2	985	5,000	4,925,000	過去の実績
	外野側溝		m	246	20,000	4,920,000	〃
	既設外野壁取壊し		m	246	30,000	7,380,000	〃
	既設外周壁取壊し		m	130	40,000	5,200,000	〃
合計					168,925,000

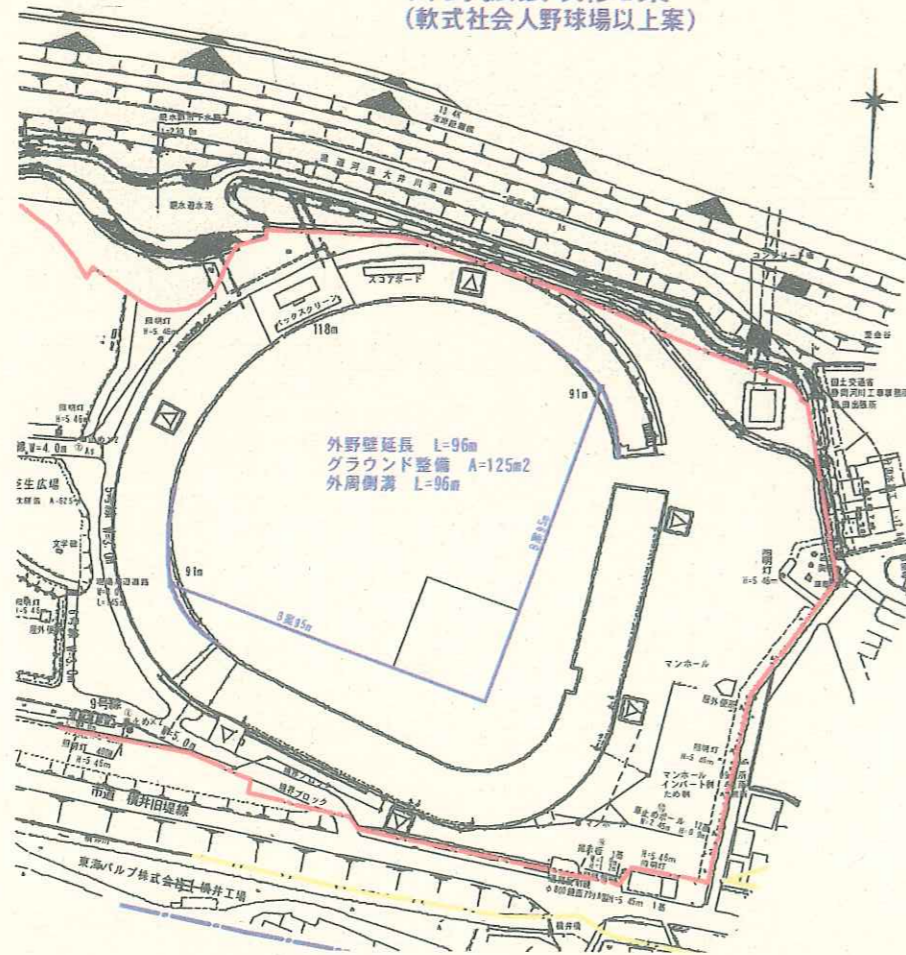
外野拡張改修B案
(軟式社会人野球場以上案)

(3) B案(軟式社会人野球場以上)
両翼 95m、中堅 118m (既設)

両翼を4m程度広げる案であり外野壁が96mが移設となる。

案	施設種類	施設名	補修等種別	備考			
B案	市営球場	外野拡張	改修	軟式社会人野球以上案(両翼95m)			
工種	種別	規格	単位	数量	単価	金額	適用
外野拡張	外野壁	h=3.0m	m	96	250,000	24,000,000	過去の実績
	グラウンド整備		m2	125	5,000	625,000	〃
	外周側溝		m	96	20,000	1,920,000	〃
	既設外野壁取壊し		m	96	30,000	2,880,000	〃
合計						29,425,000
