5. 工事等による影響について

Ⅲ. 貴重植物移植調査(移植 20 年目追跡調査)

1. 調査概要

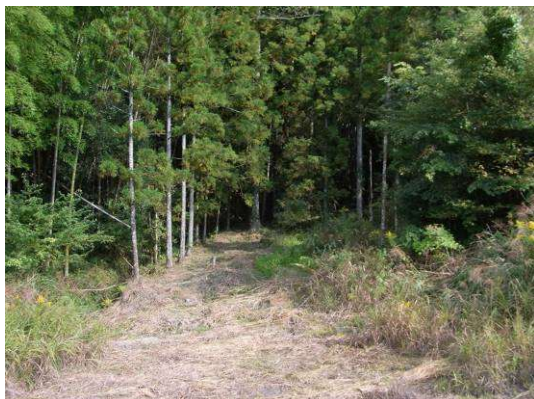
移植地 A の辺縁部 (A-5 南側) は、改変により林縁環境となり、その後、陽地性植物 (ススキ、セイタカアワダチソウなど) が繁茂し、やや閉鎖的になっていたが、2010 年、2011 年には林縁部が刈り払われ、開けた環境となった。この際、林縁部にランダム移植していたセキヤノアキチョウジの一部も刈り払われていた。2017 年～2020 年も刈り払いが見られ、全体に開けた環境のままであった。移植地 A の林内環境は、移植当初から大きな変化はないが、A-1 付近 (谷底面) では、依然、野生動物による攪乱 (イノシシの掘り返しなど) を受け続け、凹地は滞水し、湿生植物 (ミゾソバ、サクラタデなど) が繁茂するなど、過湿な環境となっている。斜面下部の水路は、斜面からの枯損木や落葉・落枝の堆積、増水時における水路壁の侵食に伴う移植箇所の崩落がさらに進んでいた。なお、2011 年以降、当該移植地内にはイノシシの箱罠が設置されている。

写真Ⅲ.2.3 同上 刈り払い
(移植後 10 年:2010 年 10 月 12 日)

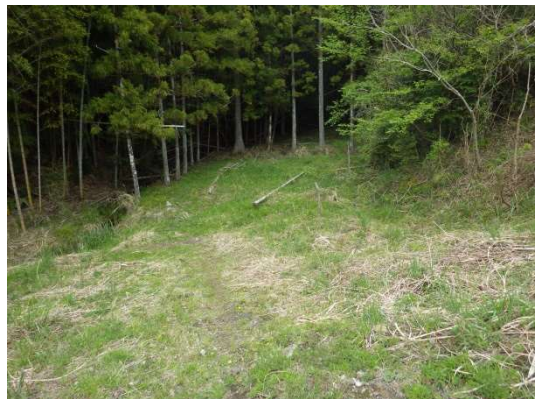
写真Ⅲ.2.4 2019 年刈り払い
(移植後 19 年:2019 年 4 月 12 日)

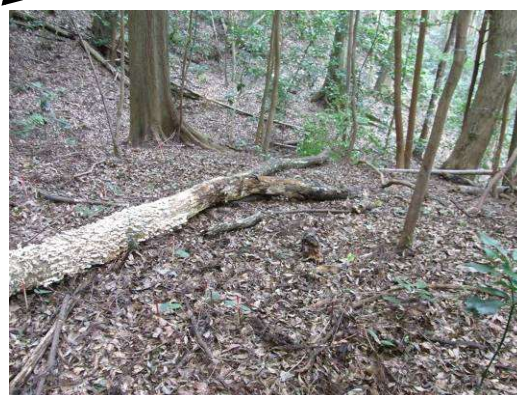
改変地の南東奥部に位置する移植地 B では、2010 年にコジイが倒れ (B-1)、移植したカンアオイ類の一部が下敷きになったが、倒木の腐れが進み、2016 年はほとんど消失していた。また、斜面上部 (B-2 内) など一部の箇所では侵食が進み、移植当初に比べ微地形が変化しつつあった。

写真Ⅲ.2.8 移植地 B-1 倒木あり
(移植後 10 年:2010 年 10 月 14 日)

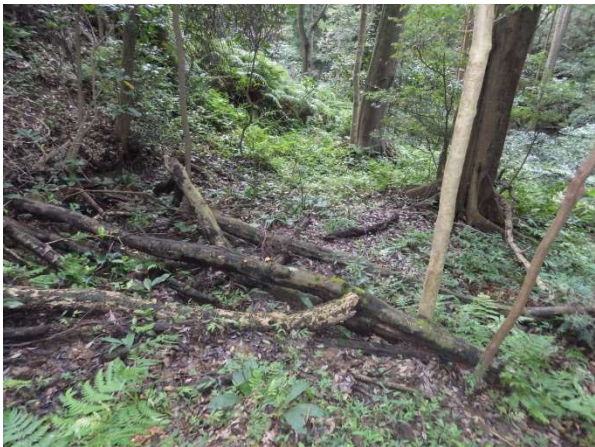
2020 年は、過年度同様、移植地に人為的影響を含む大きな環境変化はみられなかったが、近年、当該地周辺で発生しているカシノナガキクイムシによる常緑広葉樹 (コジイの大径木) の枯損枯死が進み、2018 年から懸念されていた倒木や樹冠部の枯死が発生し (特に B-2)、移植地が明るくなった。そのため、下層にシダ類等 (ヒメイヌワラビ、ミゾシダ、ナチシダなど) の陽地性の植物が繁茂し、移植植物 (特にコ克蘭) に被圧の影響が見られた。なお、移植当初 (2000 年) 斜面中～下部にかけて広がっていたタケ (モウソウチク) はほぼ衰退し、林内空間が広がった。このほか、沢部のイワタバコの移植地 (B-5) 付近は、これまで同様、上部斜面からの枯損木の倒壊や沢部の侵食などにより、谷壁が一部崩壊するなど常に攪乱された状態にあった。

写真Ⅲ.2.11 移植地 B-2 枯木の発生等により林床が荒れる(移植後 20 年:2020 年 9 月 14 日)

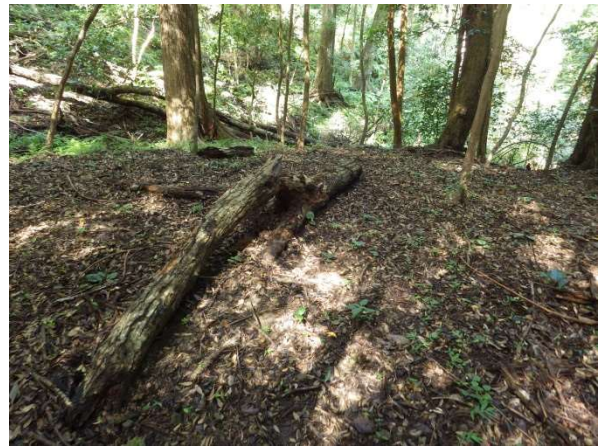
写真Ⅲ.2.12 移植地 B-1 枯木多くなる(移植後 20 年:2020 年 9 月 14 日)

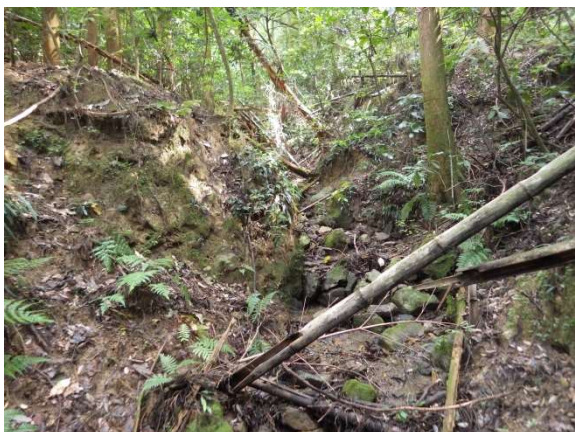
写真Ⅲ.2.13 移植地 B-5 沢部は常に攪乱状態にある(移植後 14 年:2014 年 9 月 14 日)

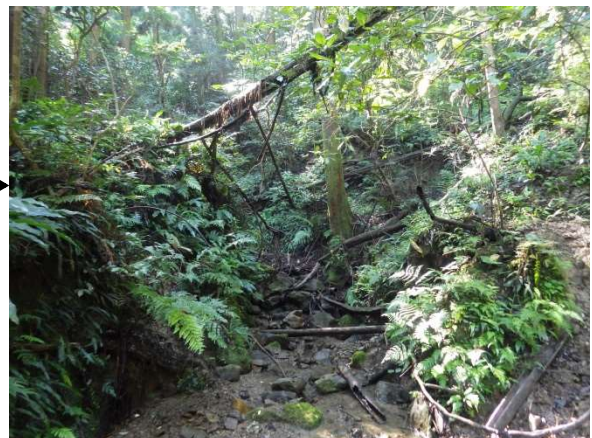
写真Ⅲ.2.14 移植地 B-5 沢部は常に攪乱状態にある(移植後 20 年:2020 年 9 月 14 日)

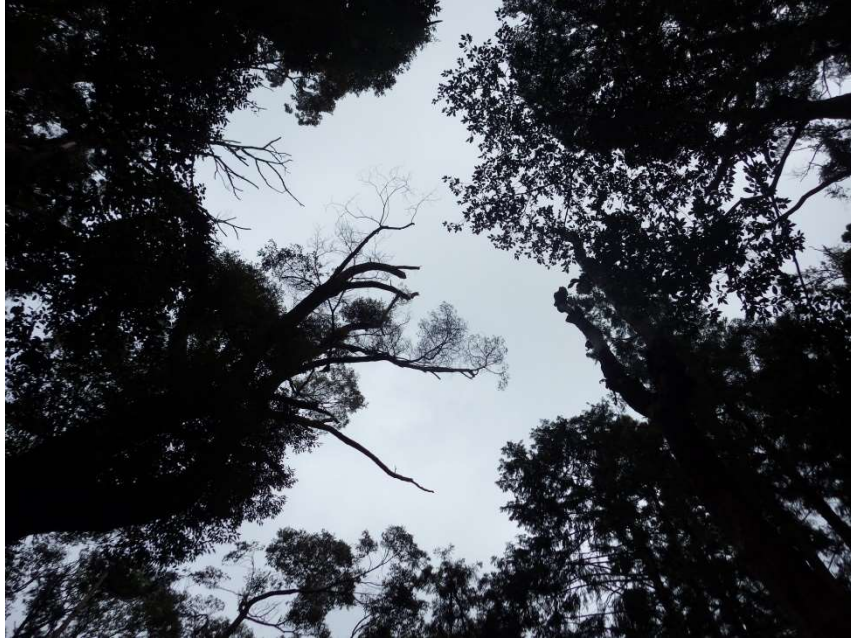
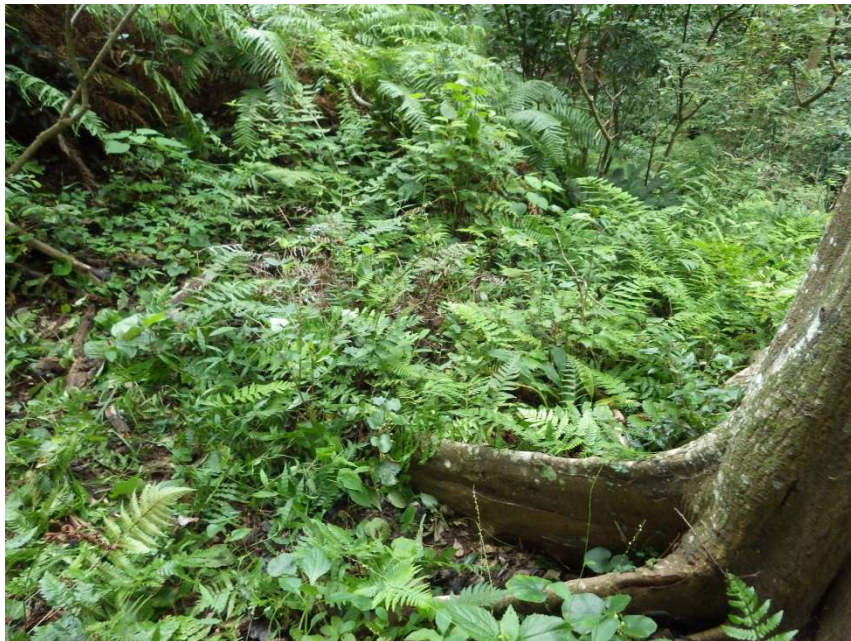
写真Ⅲ.2.15 移植地 B-1 コジイの大径木に枯死が進み(上)、林内が明るくなり、シダ類やミズヒキ、チジミザサなどが繁茂し、移植個体のコクランが被圧され、個体数が急減した。
(2019.9.21:林冠、2020.9.15:林床)

移植個体の確認率を見ると**エビネ** (34/42 株、確認率 81.0%)、**カンアオイ sp.** (69/90 株、確認率 76.7%) の 2 種は、7 割以上の非常に高い確認率を示した。すなわちこの 2 種については、植栽した個体が 20 年後もほとんど枯死せずに生残していることになる。このほか、**オオバノハチジョウシダ** (16/35 株、確認率 45.7%) も、比較的高い確認率を示した。**コクラン**は、2018 年の 84.7%から、2019 年は 43.2%、2020 年は (13/111 株、確認率 11.7%) と急減した。これは近年、当該地域でも発生しているカシノナガキクイムシによると思われる上層木 (コジイ大径木) の枯死により、樹冠部が開放され、林床の照度環境が変化し、下層植生(主にシダ類)が繁茂した結果と考えられる。コクランは元来、樹林下の日陰で生育する種類であるため、日照条件の変化、陽生植物の被圧などの影響を受けやすい性格がある。そのほか、**ショウジョウバカマ** (2/14 株、確認率 14.3%) は、移植地である水路壁の崩落により一部個体の消失が続いている。**ササユリ** (2/8 株、確認率 25%) は 2006 年春季に初めて 1 株の開花を確認したのち、地上部は確認されていなかったが、2012 年 4 月 26 日に 1 株 (1/8 株、確認率 12.5%) を確認した。2013 年は、地上部は確認できなかったが、2014~2016 年はともに 2 株 (2/8 株、確認率 25%) を確認し、2017 年、2018 年、2019 年は 1 株、2020 年は 2 株の確認となった。当該地は、イノシシの掘り痕 (採食痕) が多く、地上部の確認が難しくなっているのは、その影響と考えられる。**シライトソウ** (2/40 株、確認率 5%) は、2007 年調査時に確認率が大幅に低下し、その後、倒木やイノシシの踏圧、沢の氾濫などにより全体に衰退傾向にある。**ジガバチソウ** (0/10 株、
