# 史跡諏訪原城跡保存整備

# 復元検討委員会資料

## 説明資料

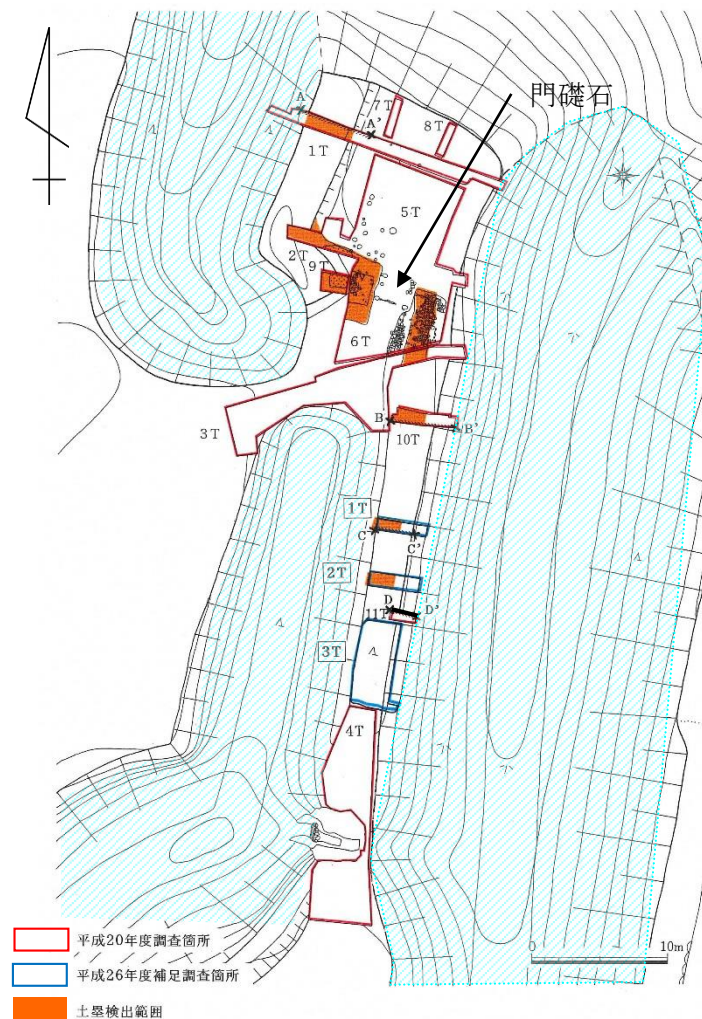
二の曲輪北馬出遺構図

曲輪西側のL字形の土塁が検出され、土橋方向に対して横矢が効き防備を強固にする造りであることが判明した。また中馬出に続く通路の一部でも土塁の基底部が確認された。しかし、土塁の上部が削平されていたため、土塁上の構造は不明である。
