平成30年度

横井運動場公園改修計画

平成30年7月

島田市教育委員会

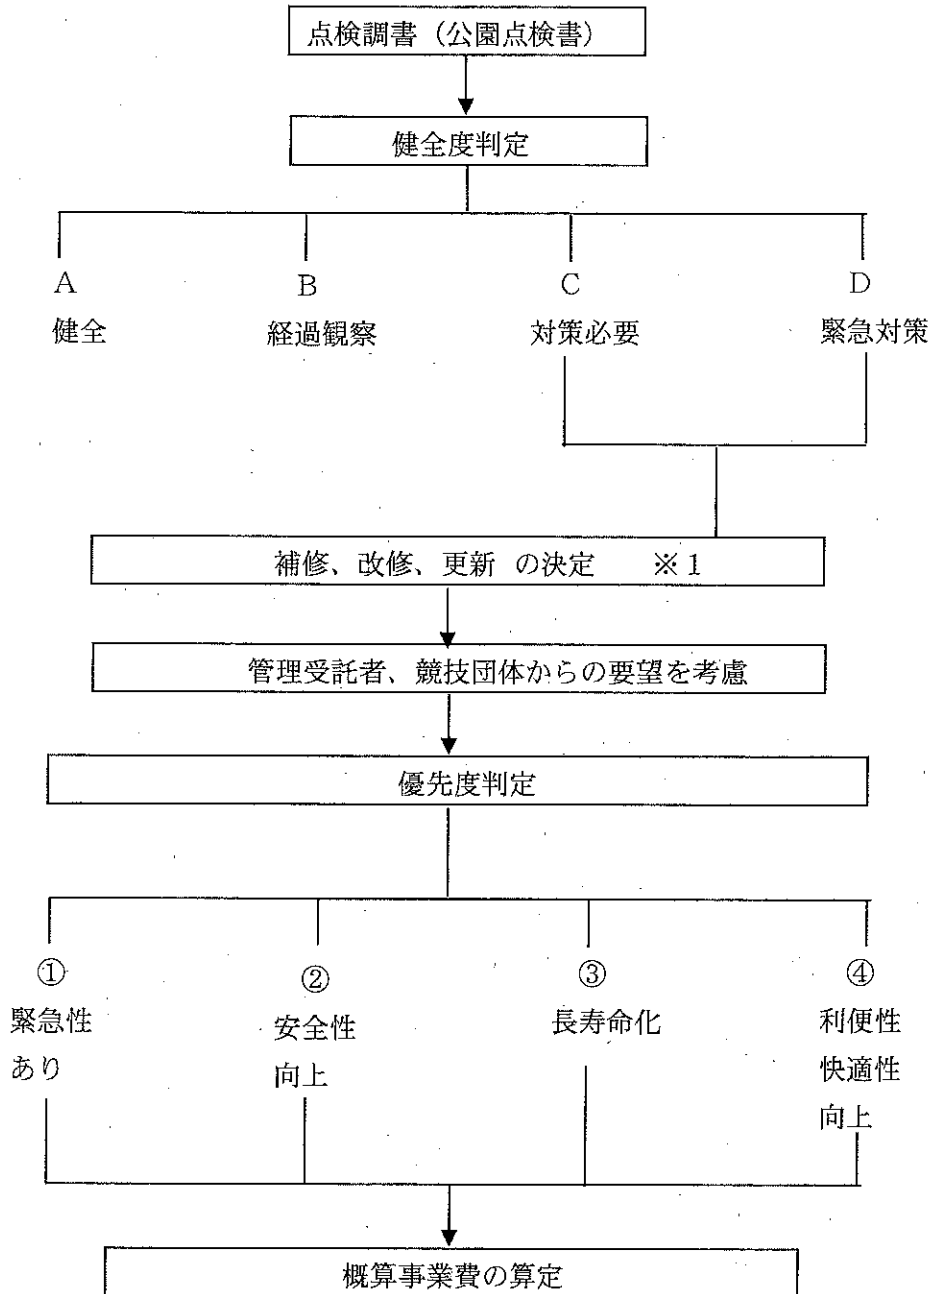
(2) 作業フロー

改修計画策定にあたり点検結果から改修計画を作成するための作業の流れ（作業フロー）について示す。

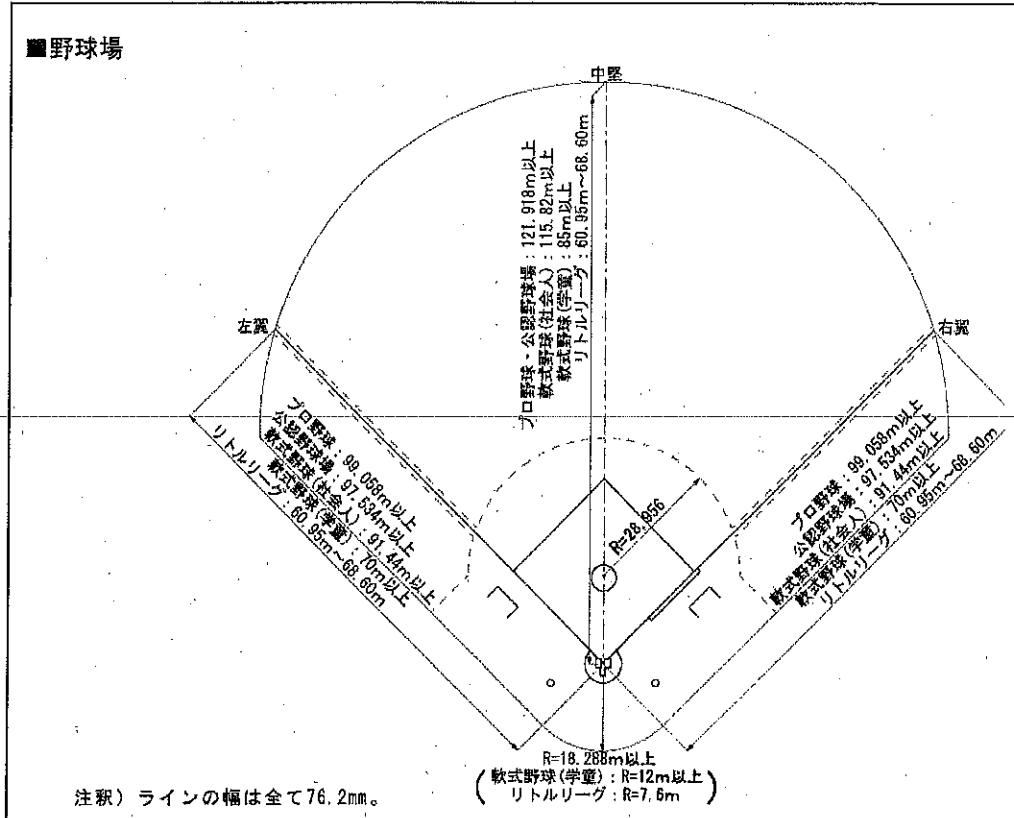
1) 標準的な野球場の規格

規格

公認・プロ野球場	両翼 99.058m (325 フィート) 以上
	中堅 121.918m (400 フィート) 以上
軟式野球(社会人)	両翼 91.44m (300 フィート) 以上
	中堅 115.82m (380 フィート) 以上

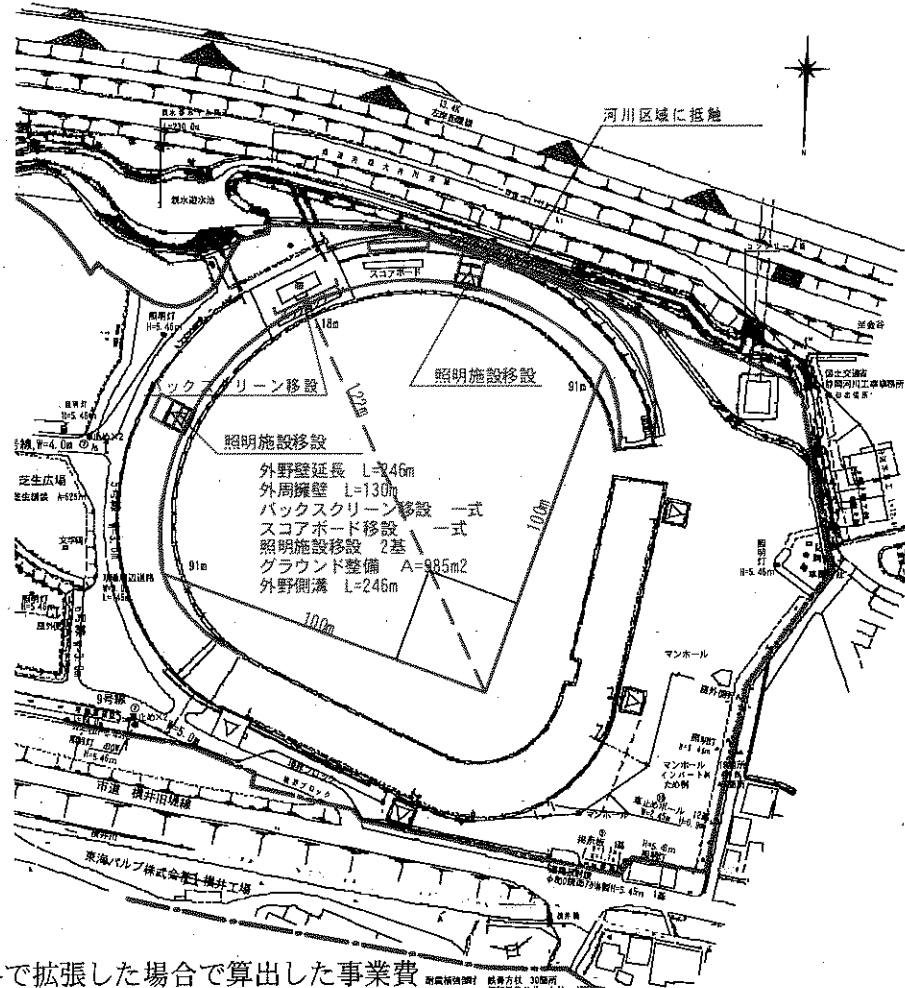
2) A案 (公認・プロ野球場)

両翼 100m、中堅 122m とした場合

現在のグラウンドを両翼100m、中堅122mに広げるためには、既設の照明施設2基、バックスクリーン、スコアボード及び外野壁(246m)の移設が必要となり、河川区域に抵触することから、拡張は極めて困難である。

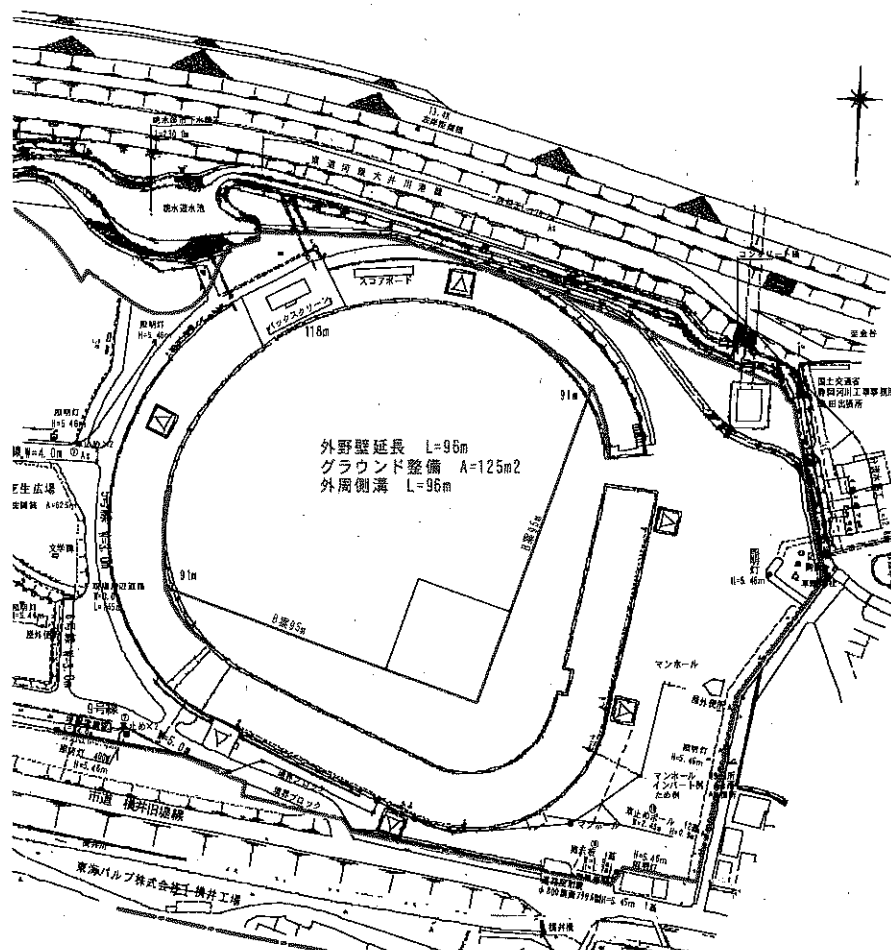
4) B案【軟式野球（社会人）】

両翼 95m、中堅 118m（既設）とした場合

両翼を4m程度広げる案であり、外野壁の96mが移設となる。
