<低レベル放射性廃棄物の塗装剥がれ等について(原因と対策)>

<浜岡原子力発電所安全性向上対策工事の概要について>

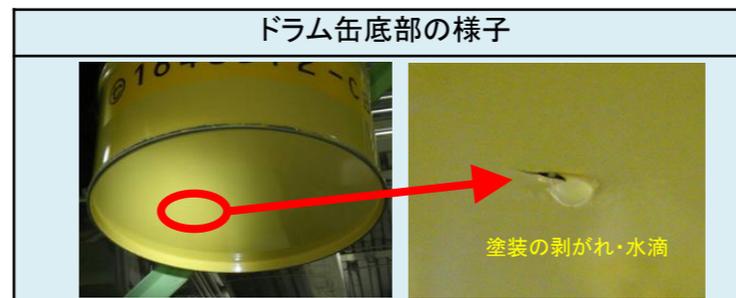
- 2018年3月 低レベル放射性廃棄物埋設センター(六ヶ所村)へドラム缶960本を搬出
- 2018年4～5月 埋設センターに搬出済みの960本のうち、2本のドラム缶の底部に塗装の剥がれおよび水滴の付着を確認
- 2018年5～6月 当初5月に搬出予定であった発電所のドラム缶928本を調査した結果、ドラム缶1本の底部に塗装の膨らみおよび水滴の付着を確認
- 2018年7月 埋設センターで確認されたドラム缶2本を浜岡原子力発電所へ返送

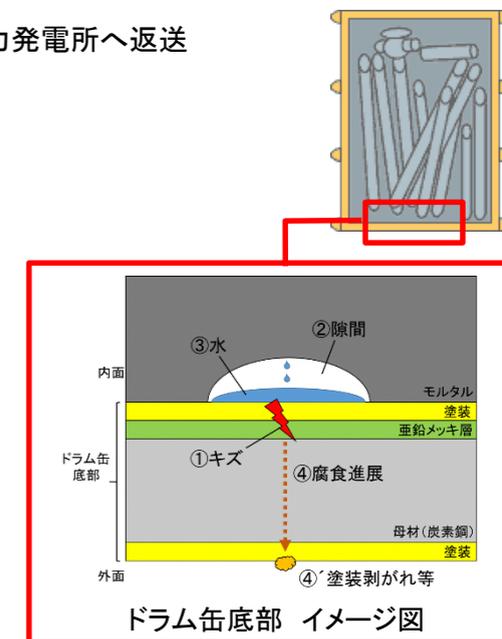
【塗装剥がれ発生時の推定原因とメカニズム】

- ① 廃棄物収納時等にドラム缶底部にキズが発生
- ② モルタル充填時に隙間が発生
- ③ モルタルから発生した水が隙間に残留し、腐食環境が形成
- ④ 発生したキズから、腐食が進展し、外側の塗装剥がれ等が発生

- ドラム缶底部内面のキズの低減
 - ・ドラム缶底部にキズを付けやすい廃棄物を入れない
 - ・ドラム缶底部に廃棄物を収納する際は、ドラム缶を傾け収納することで、底部のキズの発生を低減
 - ・板状の廃棄物がある場合は、板状の廃棄物をドラム缶底部に敷いた後に廃棄物を収納
- ドラム缶底部内面の隙間の低減
 - ・モルタル充填後、ドラム缶側面下部に振動機で振動を与えることで、隙間の発生を低減

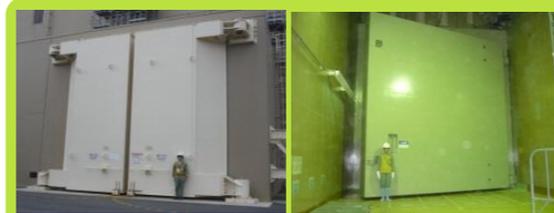
ⓔ大物搬入口

外側強化扉 内側水密扉

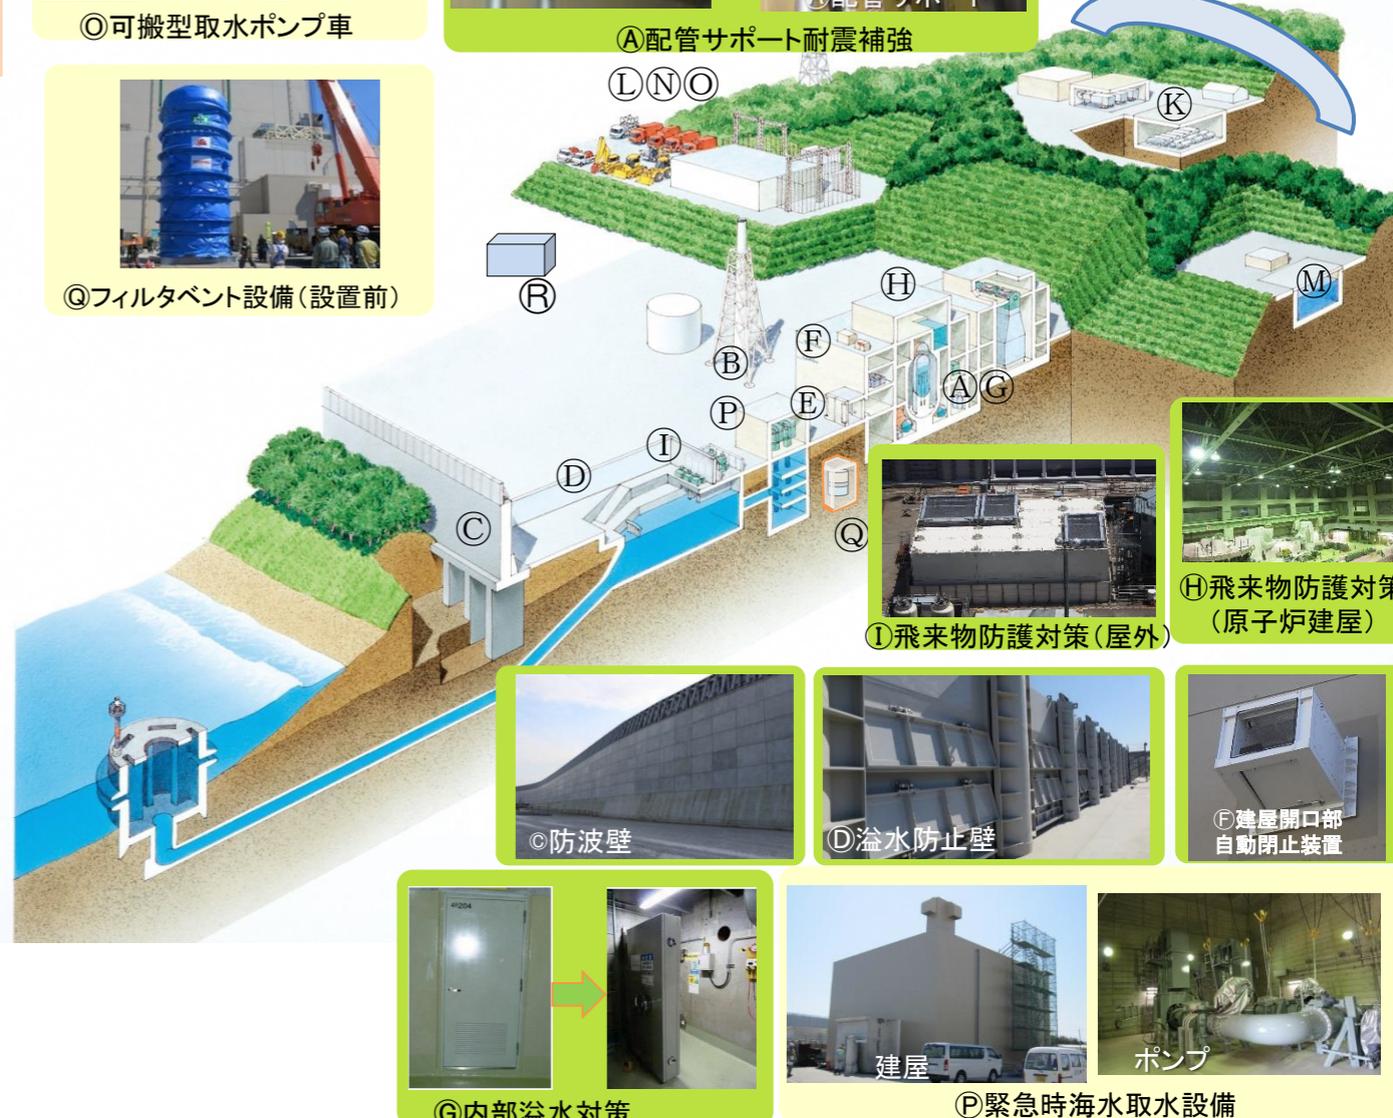
ⓐフィルタベント設備(設置前)
