第3節 遺構及び歴史的建造物等の保存に関する計画

3 歴史的建造物等の保存

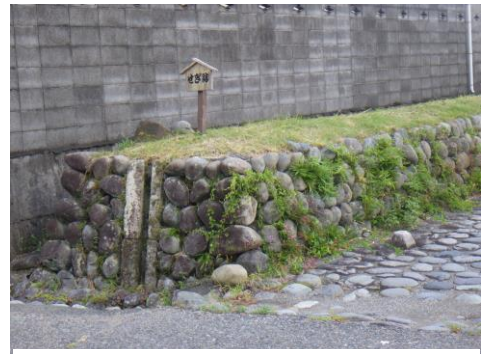
善太夫嶋堤（せぎ跡）

史跡内において地上に露出する遺構については、川越し関連の施設等があったことを示す地割りや堤防、水路、井戸、並木敷きなどがある。地割りについては、川越し関連の施設があった宅地と水田・畑との境の土地の高低差などで分かりやすい遺構と言える。こうした場所には大井川の川原で豊富に入手できた丸い川原石が使われ、石列や石組み、石積み等によって形づくられているものが多い。材質が石であることから、比較的保存に適しているものの、長年の風化によって表面が一部変色したり剥落したりするものもあるが、総じて保存状態は良好である。善太夫嶋堤（せぎ跡）については、その価値が省みられることがなく一部が崩れていたが、昭和53年の修繕工事で、堤跡の法面の石垣をコンクリートで固め崩落を止めた。

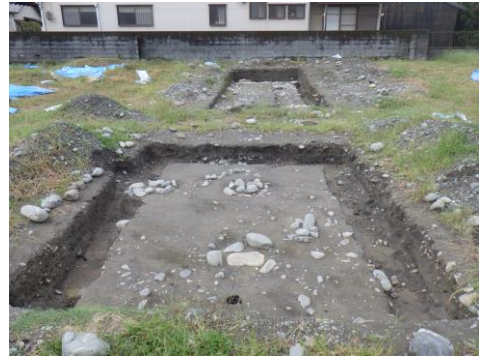
川会所跡の発掘調査

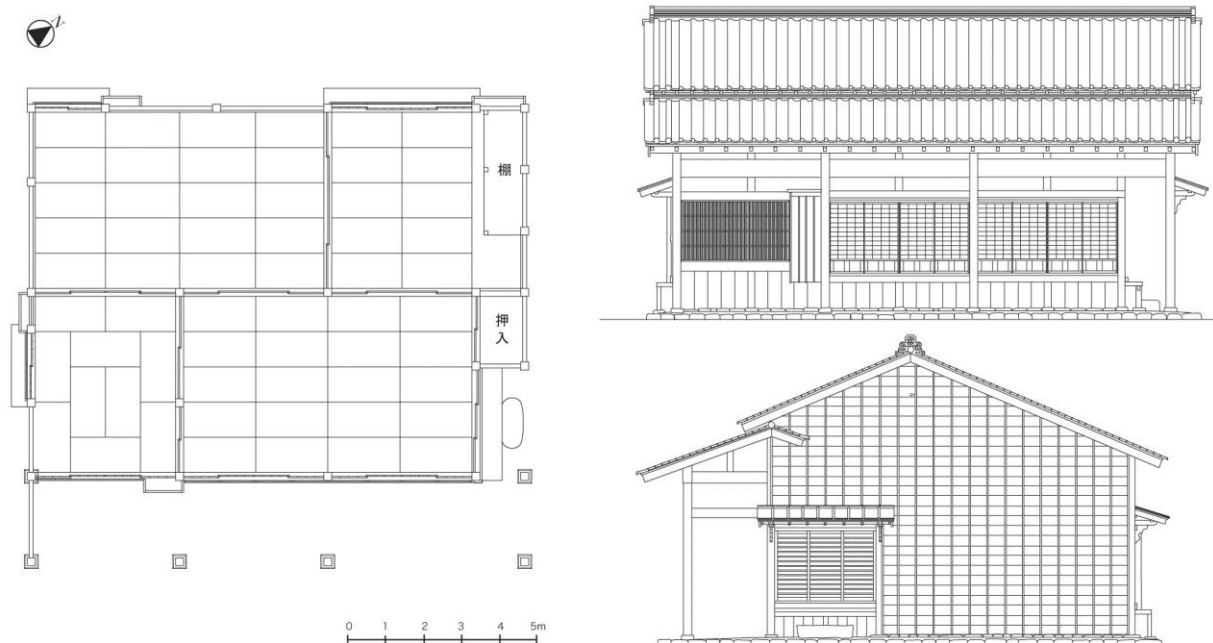
図18 川会所平面・立面図

B 建物の概要

表7 建物の概要

構造	木造 平屋建
寸法	桁行6間×梁行5間
間取り	10畳(2)、20畳(2) 注：カッコ内は部屋数
屋根	切妻、棧瓦葺き
外壁	漆喰・板壁
建具	引戸
整備年	昭和46(1971)年
所有	市

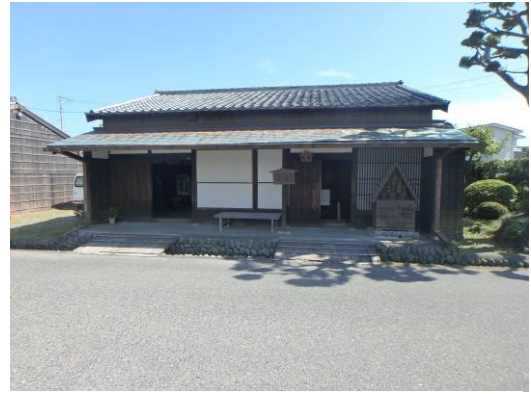
札場

街道に面した西側の座敷は一部玄関と土間が入り込む形になっており、川越人足が旅人から受け取った川札を換金する帳場が設けられている。

復元にともなって、南側の軒下からトタン葺の屋根を2間延ばして作られた2部屋がある。現在、建物内部で定期的に機織りの体験教室を行っている。

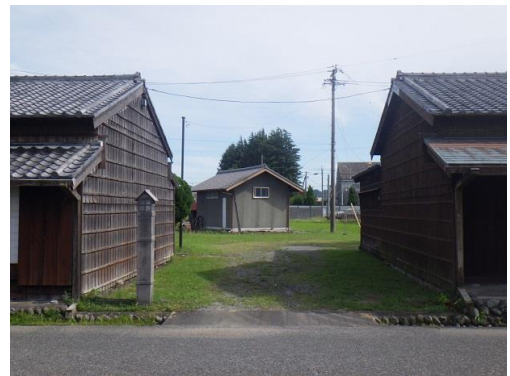
立合宿跡

立合宿は、一番から十番まであった川越人足の組ごとの調整を図る業務を行った立合人と呼ばれる人々が、寄り合いを行った場所と言われている。立合宿跡は川越遺跡内の札場跡と仲間の宿跡の間にあつたとされている。平成10年に発掘調査を行い、街道に面した場所から建物跡の一部が検出された。遺構については保存のために盛土がされている。

現在、遺構を保存するため盛土をして保護している。立合宿については建物の部材が確保されたため、復元整備のための根拠資料を収集し、発掘調査の成果を踏まえて原位置への復元整備を目指す。なお、復元整備に当たっては耐震診断を行い、地震による損壊を軽減して見学者等の安全確保のための耐震補強工事も合わせて行う。整備後は展示・体験施設として活用する。
