Ⅲ 平常の変動幅の上限逸脱に係る原因調査報告（環境試料中の放射能）

令和2年度第2四半期に実施した環境試料中の放射能の測定において、「土壌」及び「原乳」でセシウム137が平常の変動幅の上限を超過したため、その原因について調査した。

IV 大気中水分トリチウムの捕集カラムの破損事象に係る報告

8月に行った大気中水分トリチウムの試料採取において、捕集カラムが破損し、シリカゲルの一部が散逸してしまったため、通常どおりの測定ができなかった。

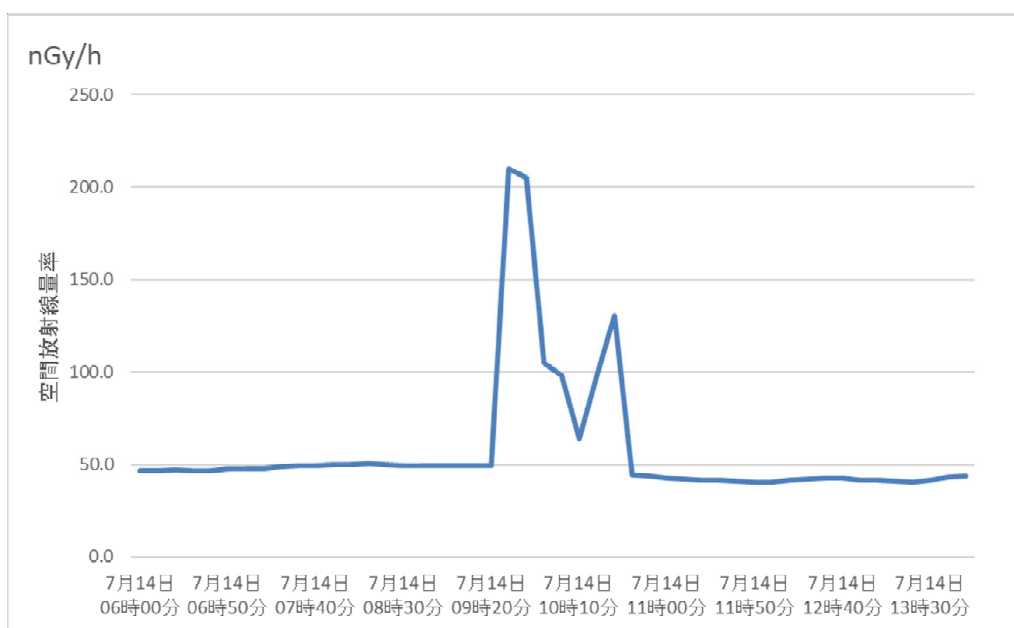
図1 7月14日線量率の時系列変化（草笛MS 10分間平均値）

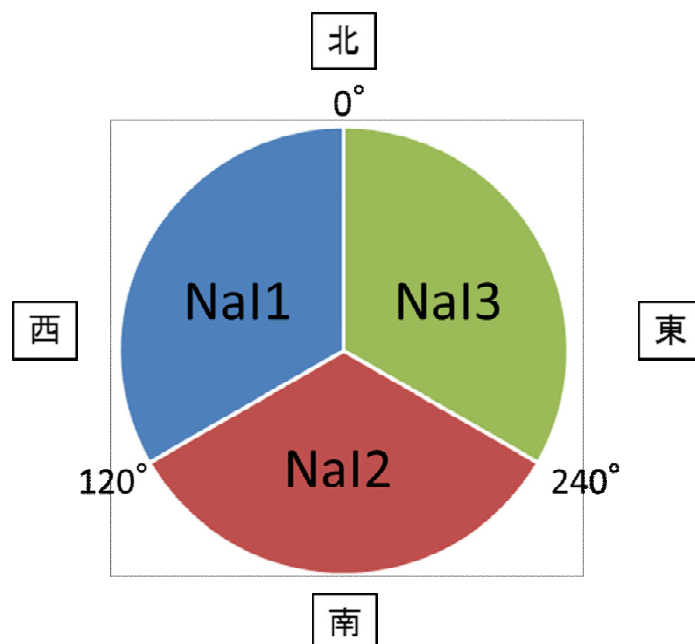
円筒型の検出器を 120° の扇形に3分割し、計数値の比と飛来方向を関連付ける（あらかじめ入射方向と各検出器の計数比の関係を作成しておくことで、計数比から入射方向を推定する）ことが可能である。

図6 方向特定可能型検出器の概念図

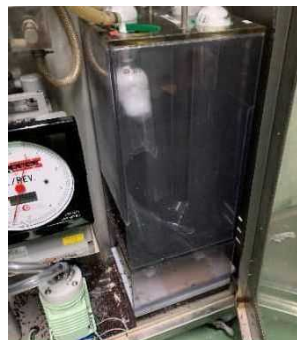
9月1日に御前崎市白砂に設置したカラムを交換する際、1段目のカラムが破損しており、シリカゲルが散逸している状態であった。（写真1及び2）

写真1 カラムの設置状況

破損したカラムの状況から内圧がかかり破損したと考えられ、カラムの破損に影響を与えると考えられる次の事項について調査を行った。

シリカゲルの粒径の選定を厳密にすることは困難なため、カラム毎のシリカゲル量を 400 g 以下に調整し充填する。

また、カラムの破損及びシリカゲルの散逸防止のため、カラムにテープを巻くなどの対応を検討する。

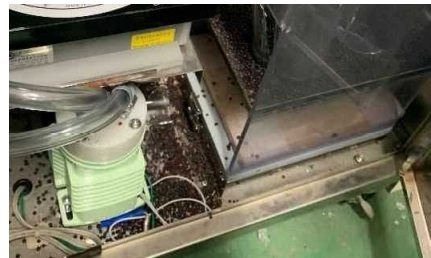
写真2 散逸したシリカゲル

原因調査の結果、破損したカラムに充填したシリカゲルの粒径は、それまでよりも規格の範囲内で小さくなり、シリカゲル量が増えたことによって吸湿量が増え、特に 1 段目のカラムへの負荷が増大したためと考えられる。

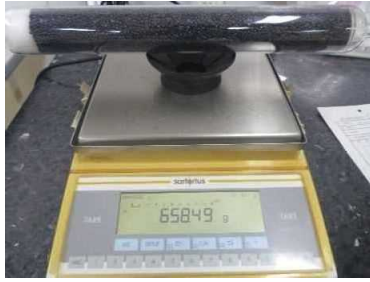
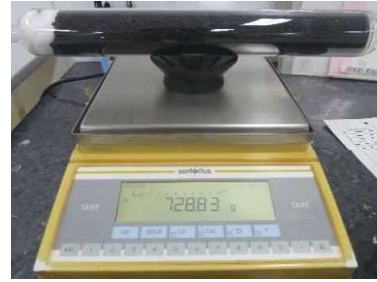
シリカゲルの試験成績書上の粒径及び吸湿率には、購入年度による違いは認められなかったが、粒径の規格には 2.00~4.00mm と幅があったため、充填量等の違いを比較した。(表 1、写真 3 及び 4)

その結果、令和元年度購入のシリカゲルの方が各カラムの充填量は多くなっており、流量に違いはなかったものの、特に 1 段目のカラムに捕集量が集中している状態であった。このことから、令和元年度の粒径は平成 29 年度よりも小さくなっていると考えられた。(外観上の粒径の識別は不可能)

平成 29 年度のシリカゲル 写真 4 令和元年度のシリカゲル

※ 同じカラムを使用し、同じ容積となるようにシリカゲルを充填した。
