2. 当該地域の自然環境特性

1) 造成前の当該地域の自然環境特性（工事着手の2000年4月以前）

2) 造成中～土地利用時の当該地域の自然環境特性(2000年4月以降)

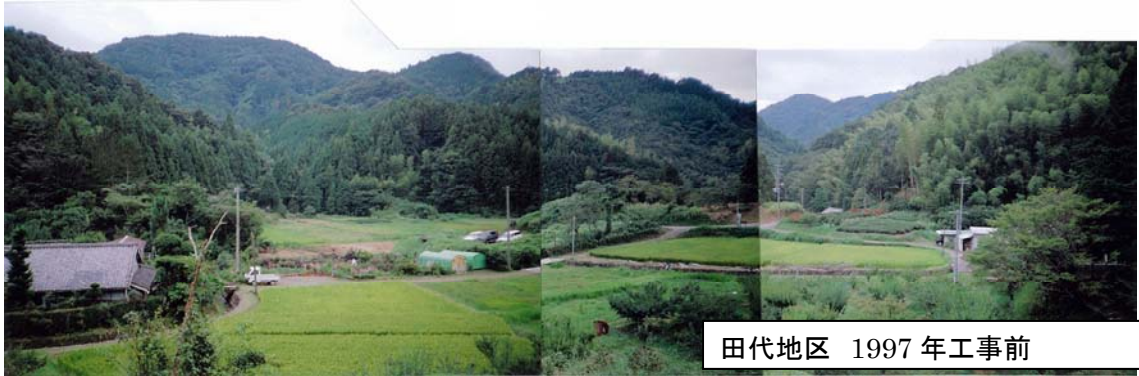
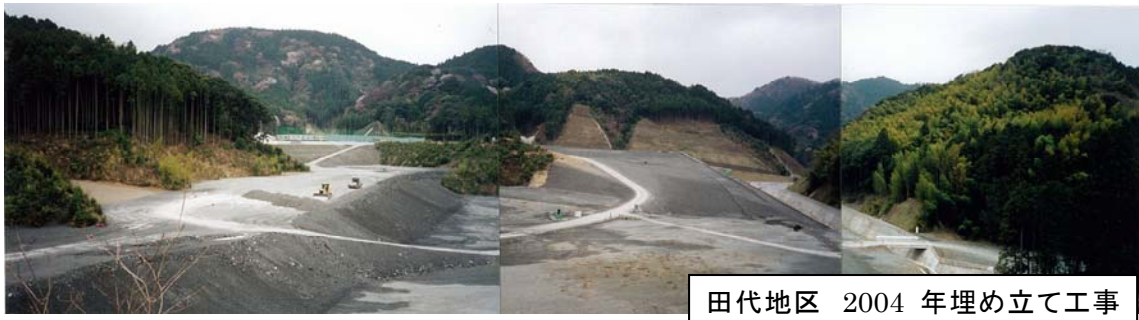
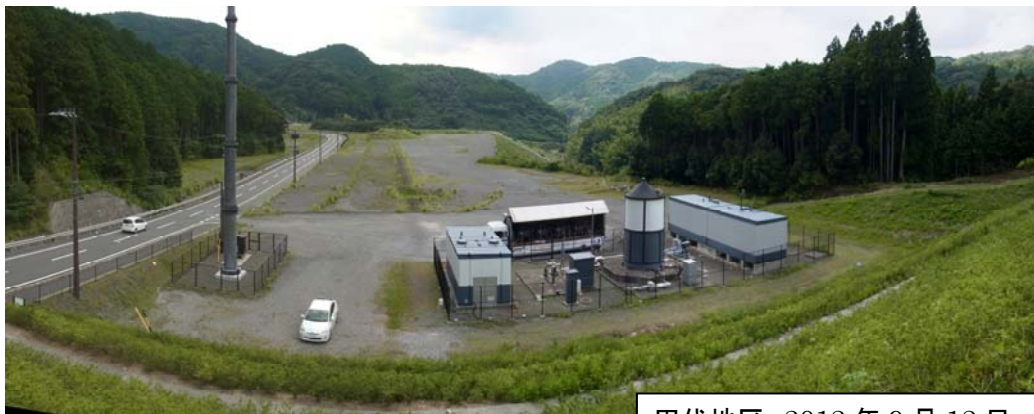
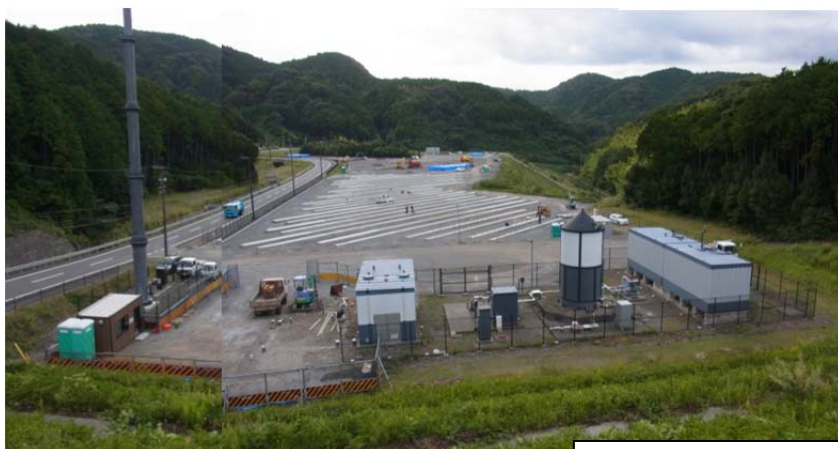
写真IV.2.1

<p>カシノナガキクイムシによると思われる広葉樹の枯死 2016.8.10</p>	<p>同左 2017.4.28</p>

このほか、2016年調査時からの傾向であるが、自然環境の変化として、広葉樹（コジイなど）の枯死がやや目立ったことが挙げられる。田代地区内（植物注目種の移植地B地区など）でも散見され、全国的に被害が見られるカシノナガキクイムシ（ナラ菌）による枯死と思われる。

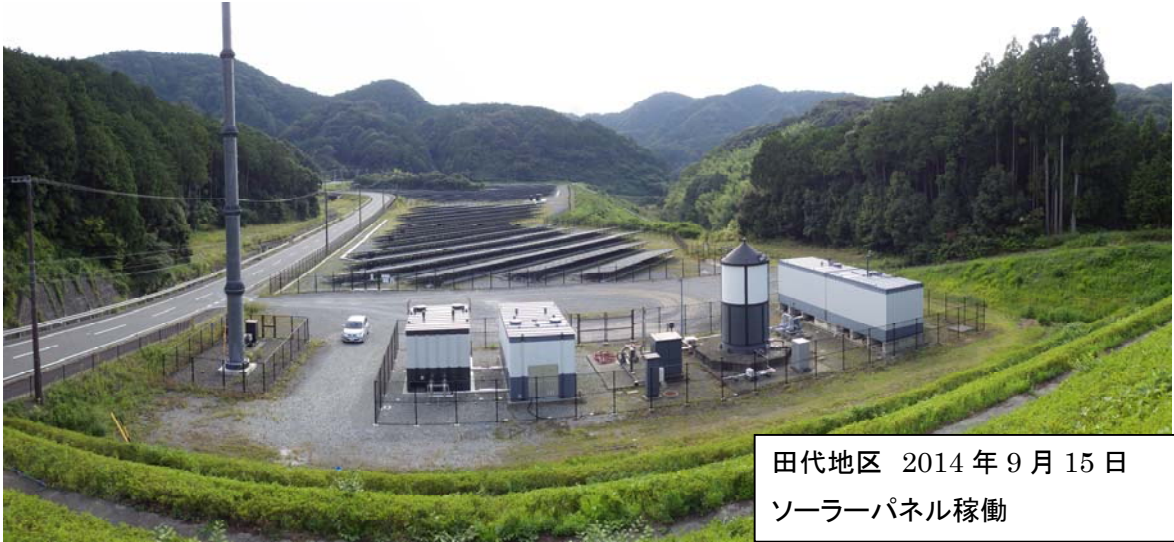
田代地区 2014年9月15日
ソーラーパネル稼働

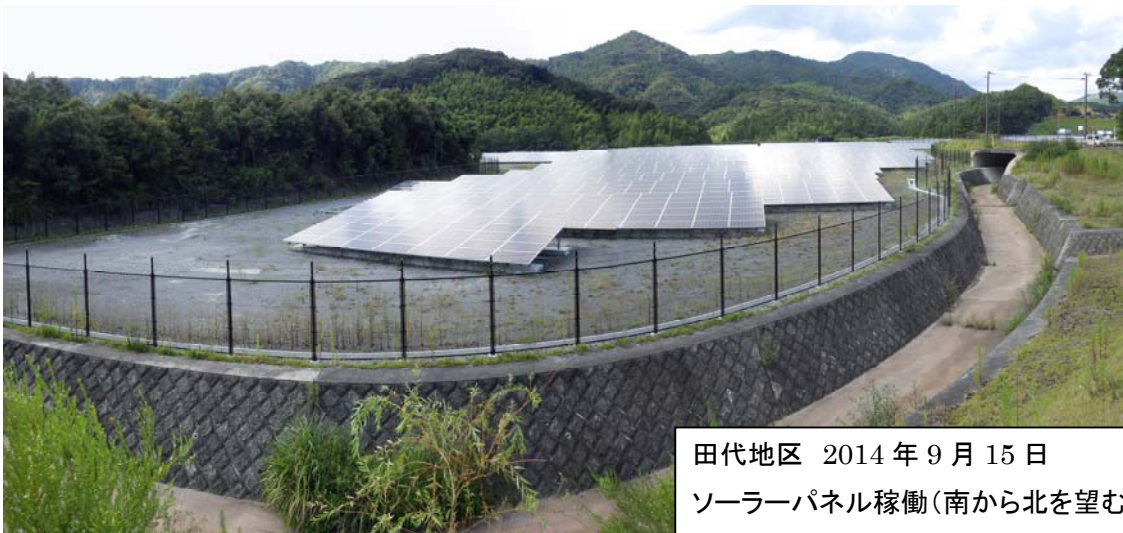
田代地区 2014年9月15日
ソーラーパネル稼働(南から北を望む)

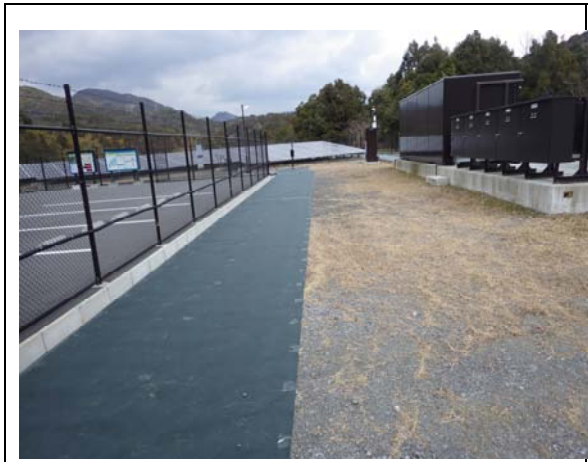
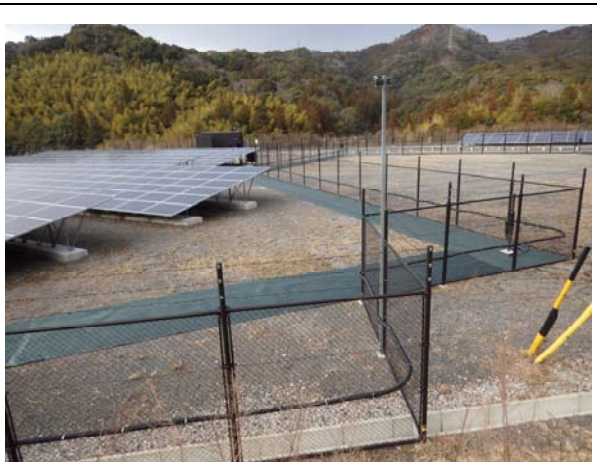
写真IV.2.3

ソーラー施設内の防草シートの設置(2016.2.24)

同左

その後、特に大きな変化はなく、2016年にメガソーラー敷地内において防草シートが敷設（2月10～26日）された。また、2016年12月26日、田代地区（ソーラーパネル部、運動公園予定地）にてドローンによる測量が実施（9:00～10:00）された。飛行時間が短く（延べ20分程度）、また飛行中の音もさほど大きくなかったため、今回の実施状況を見る限り、ワシタカ類への影響はなかったと判断された。

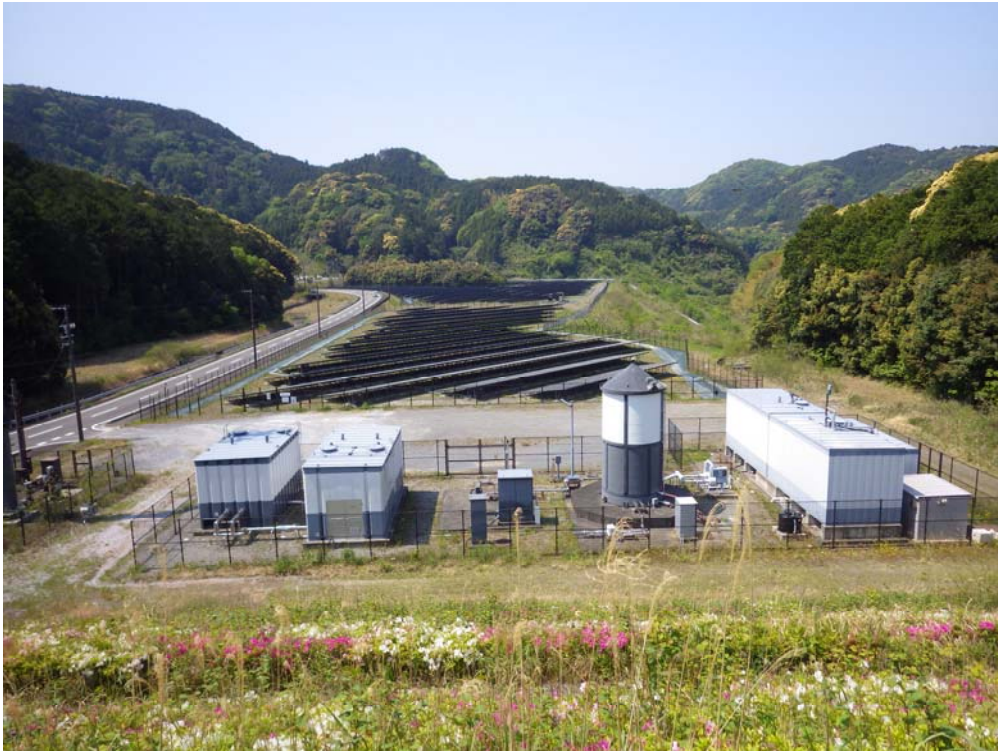
田代地区 ソーラーパネル（2014年稼働開始） 2020.4.30

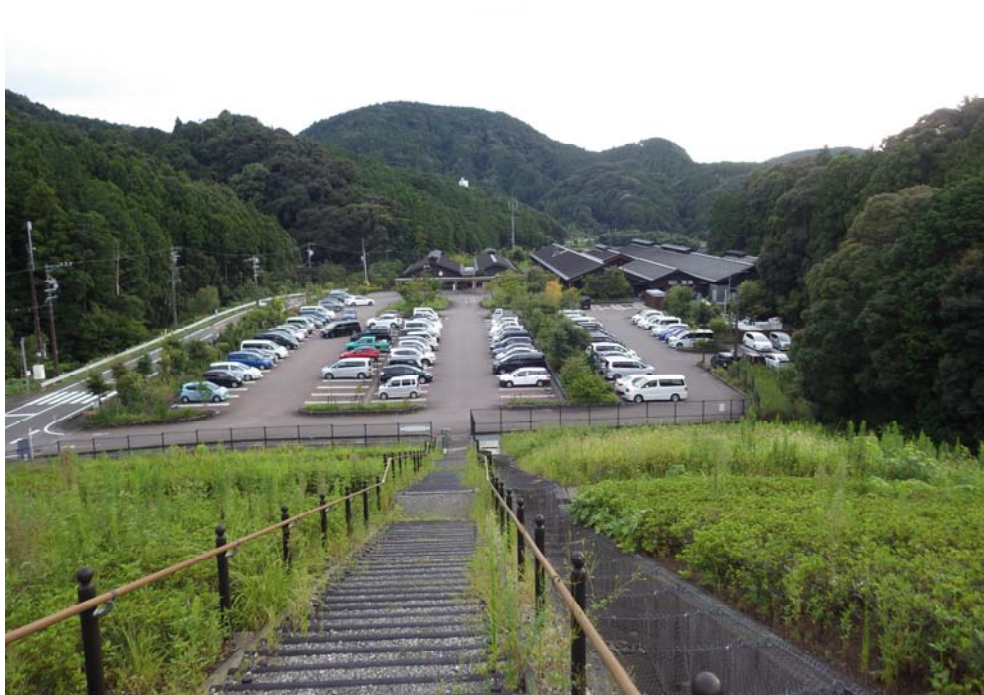
田代地区 温浴施設（2009年供用開始） 2020.9.13

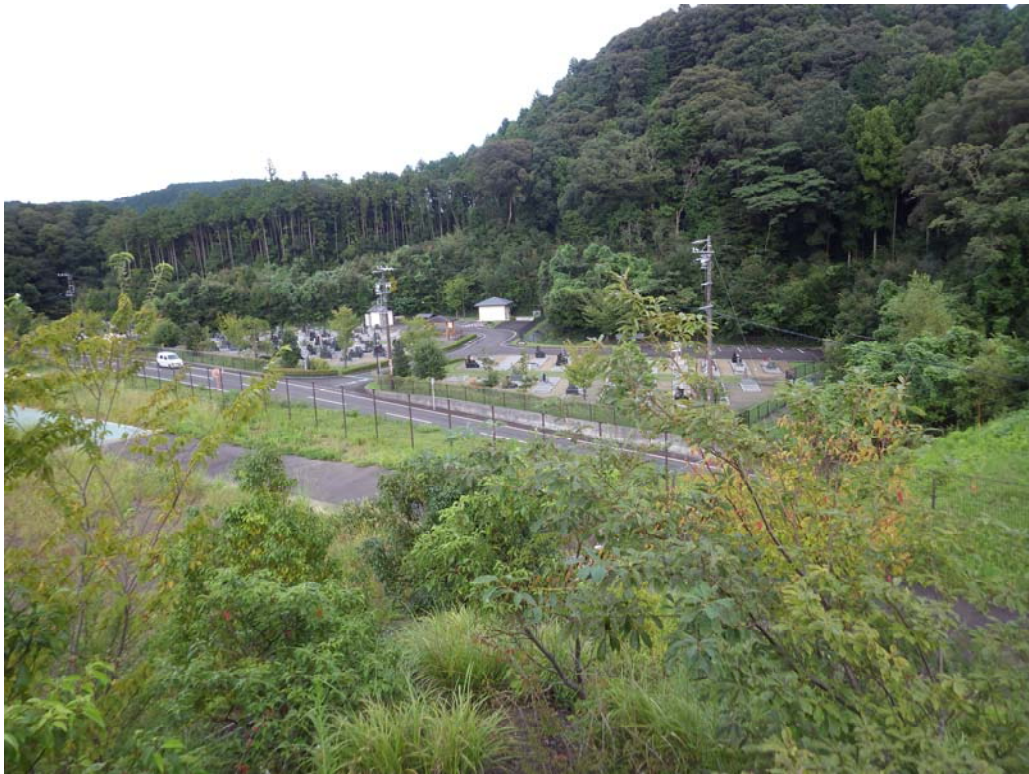
市立霊園(第1工区:手前、第2工区奥)

2020.9.13

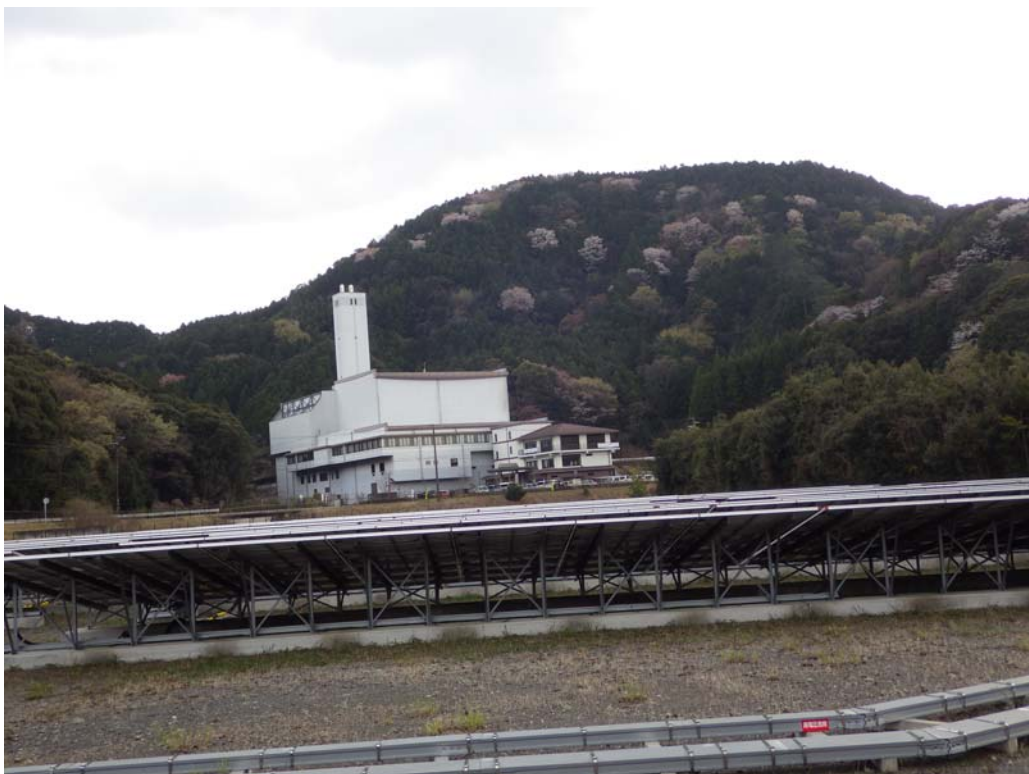
環境プラザ(2006年供用開始)

2019.3.29

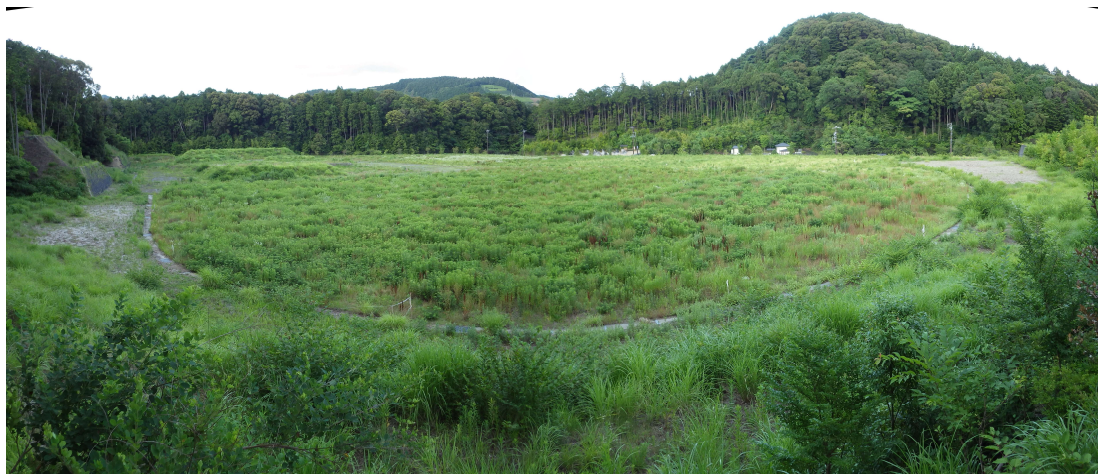
多目的スポーツ・レクリエーション広場 2018.5.18

その後、2018年9月から、多目的スポーツ・リクリエーション広場の工事が開始され、2020年6月から供用されている。

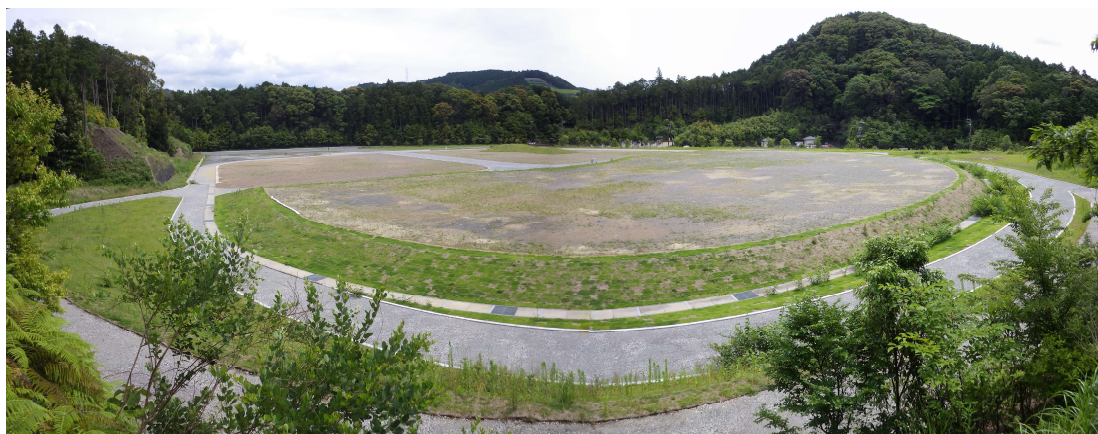
多目的スポーツ・レクリエーション広場(工事中) 2019.6.14

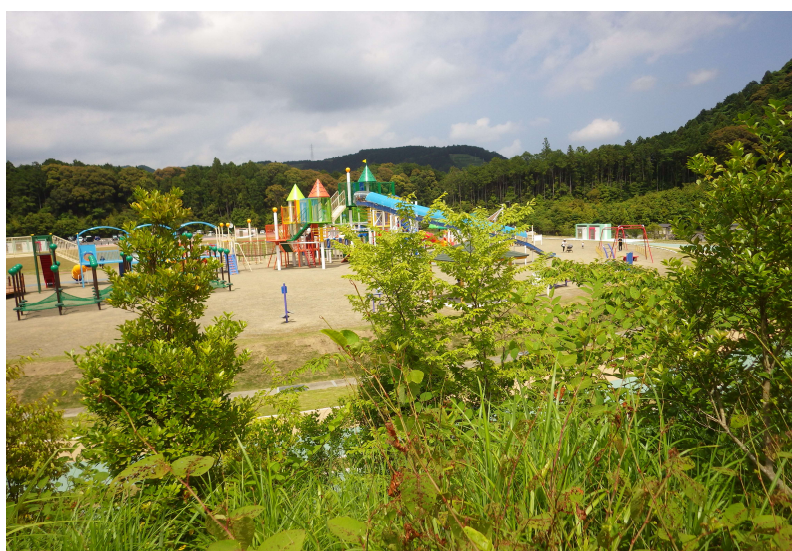
多目的スポーツ・レクリエーション広場(供用時) 2020.6.8
