### 3. 自然環境保全対策

図IV.3.1 工事の内容と自然環境保全対策

## 1) 植生対策

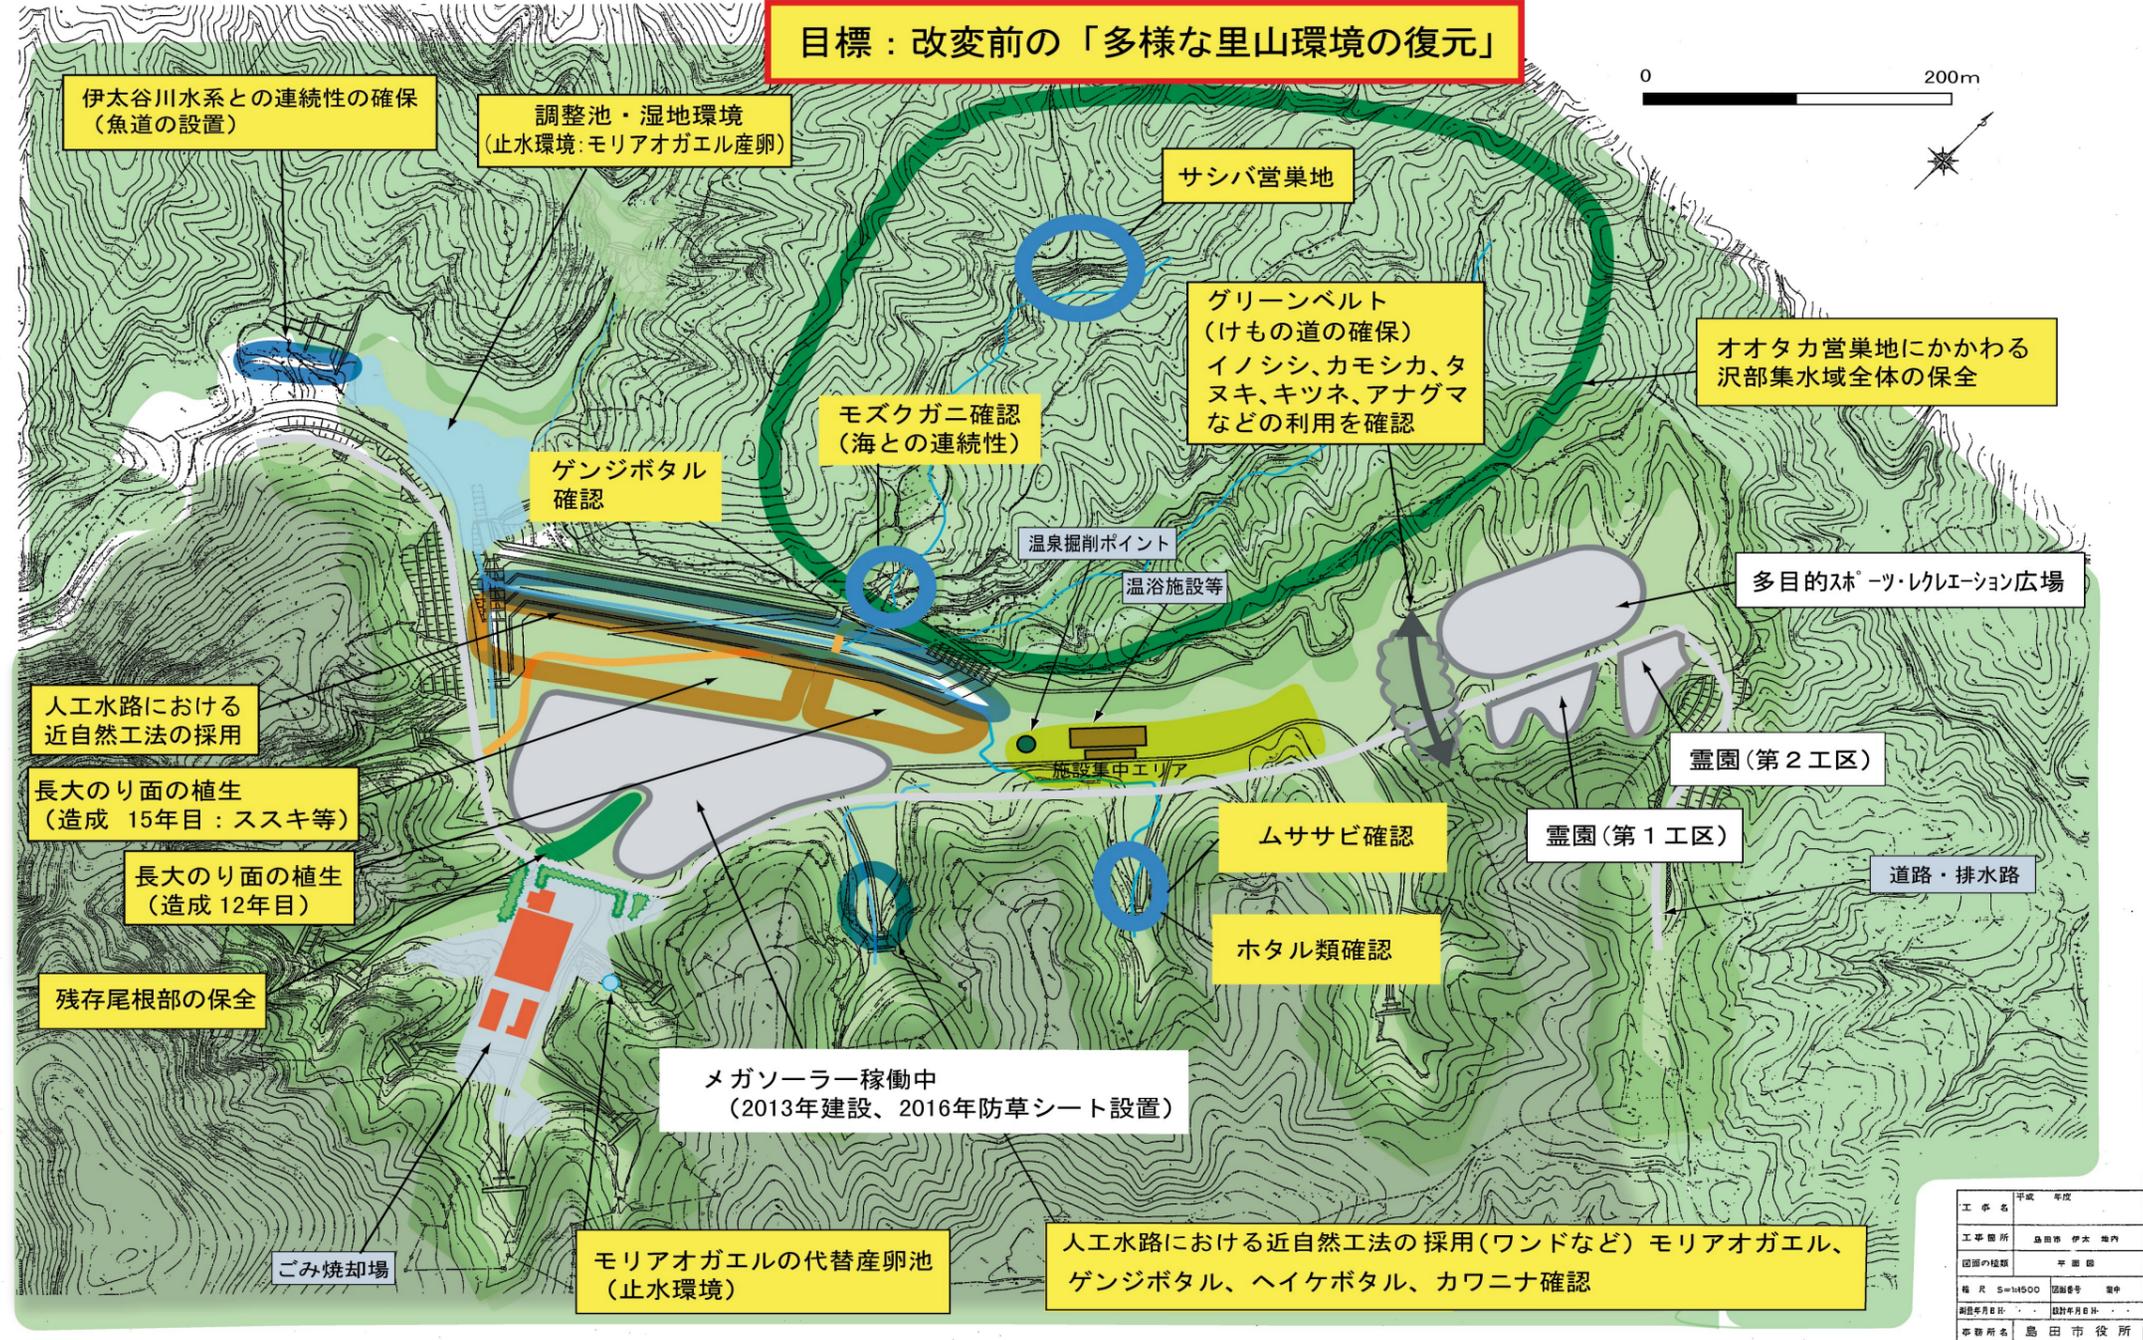
当該地の保全対策では、改変前の地域自然環境特性を極力維持するという考えの元に植生環境と水環境の保全を基本とした次のような自然環境保全対策が行われている(図IV.3.1)。

- ・ 猛禽類保全対策 (Ⅱで詳述)
- ・ 植物注目種の保全対策 (Ⅲで詳述)
- ・ 植生対策 (2本の沢および集水域の保全、残存尾根の保全、長大のり面対策など)
- ・ 水路対策 (魚道などによる水系の連続性の確保、人工水路の近自然工法の採用など)
- ・ 止水環境対策 (調整池、モリアオガエルの産卵池など)
- ・ 哺乳類の移動路対策
- ・ 側溝対策
- ・ 照明の制限(メガソーラー施設)

平面図 1:5000

目標：改変前の「多様な里山環境の復元」

注) 当該地域の道路排水施設などに用いる側溝は、小動物が這い出し可能なタイプ(L字型、V字型など)を採用

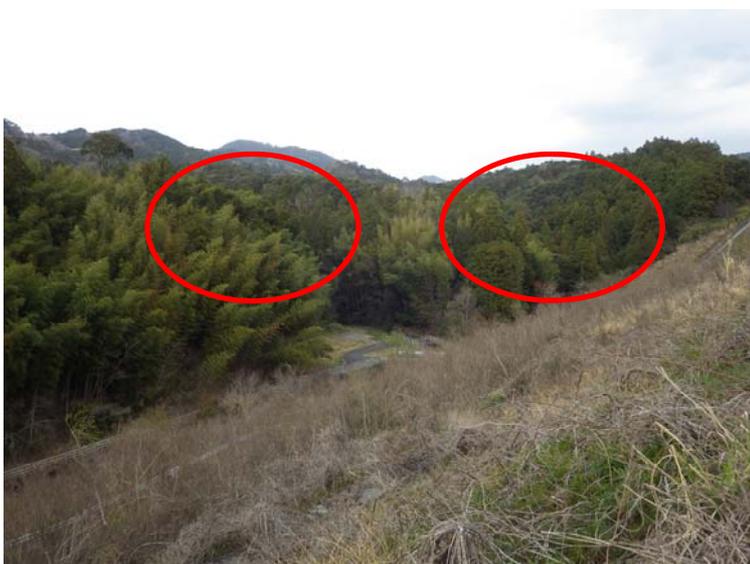
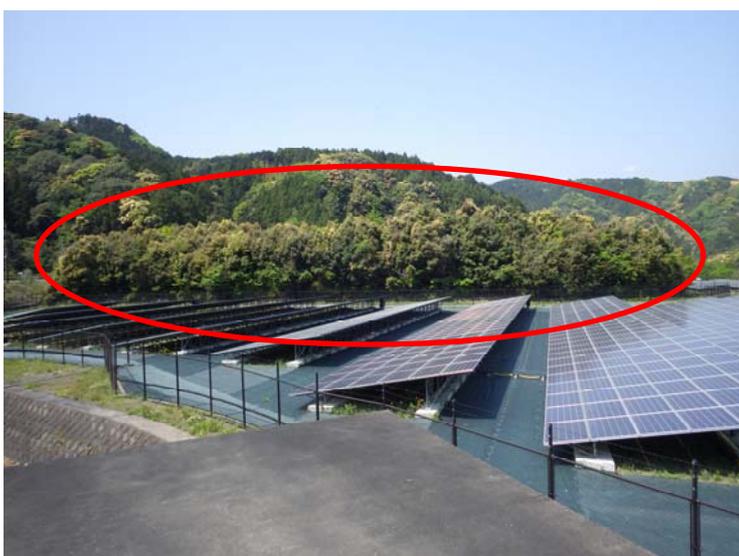
写真IV.3.1

残存緑地部(2カ所の沢:左 2019年、2020年サシバ営巣地、右 旧オオタカ営巣地、)2019.3.29

残存緑地 2020.4.30

本種に対する当初の保全対策としては、営巣が確認された段階で前述したように営巣地のある沢と隣の沢の2本をそのまま保全するように、埋め立て計画を見直した。その結果、良好な自然環境が埋め立て地に隣接する形で保全され、埋め立て後の当該地域自然環境の核的存在となっている。また、先に述べたクマタカの生息、繁殖地を結果的に大きく担保することになり、その効果は大きかったと評価できる。

田代地区では1998年に繁殖の可能性が考えられたが、その後、繁殖の兆候はなく、繁殖が確認されたのは、2007年以降である。その後、毎年(2020年まで)、田代地区およびその周辺の数カ所で繁殖活動(成功含む)が確認されている。田代地区では本種の出現状況から繁殖の可能性は示唆されていたが、2019年は田代地区内で初めて営巣地が確認された。確認されたのは1996～1998年オオタカが繁殖した沢の西に隣接した沢であった。2020年は田代地区の同一営巣地で繁殖に入ったが、繁殖中断した。原因は不明である。

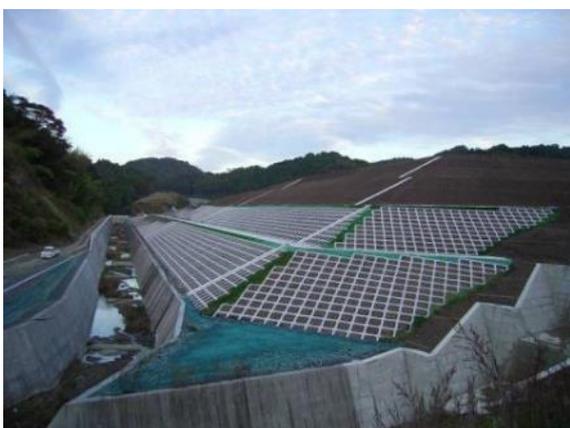
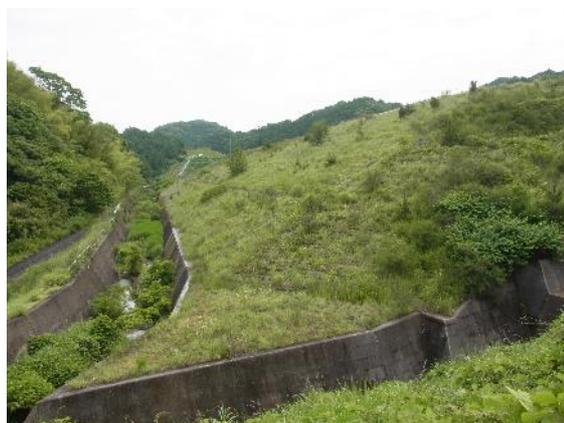
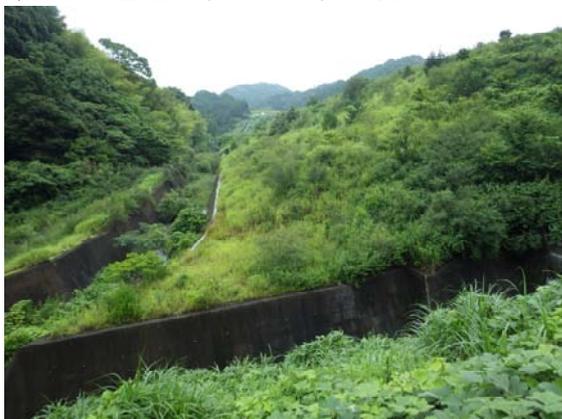
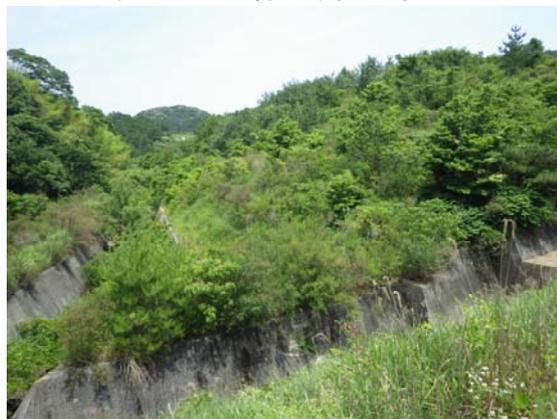
写真Ⅳ.3.2

長大のり面造成中 2004年11月24日

2013年6月7日(約8年経過時)

2015年7月7日(約10年経過時)

2020年5月18日(約15年経過時)

これまで（2009年～2020年）に行った観察結果を表Ⅳ.3.1 および写真Ⅳ.3.2～Ⅳ.3.7に示す。調査はのり面の上に向かって約2m\*2m（4枠）を1コードラートとして4個設定し、それを造成時期の違い毎に各1ライン延べ2ライン（A、Bライン）設けて行っている。

Aライン（2005年造成、A1斜面上、A4は斜面下）は造成後約15年経過後ののり面、Bライン（2008年造成、B1斜面上、B4は斜面下）は造成後約12年目ののり面である。

Aラインは造成4年後からの調査であり、のり面はすでにススキ群落に変化していた。その後、主にAラインに出現するのは、ススキ、ヨモギ、オトコエシ、タカサゴユリ、セイタカアワダチソウ、ヤブツルアズキのほか、量は少ないが、スギ、アカマツ、クマノミズキ、ケヤマハンノキなどの木本類であった。当該のり面は15年を経過し、全体にススキ群落から、のり面の上部はアカマツの被度が増すなど、樹林化が進行中である。

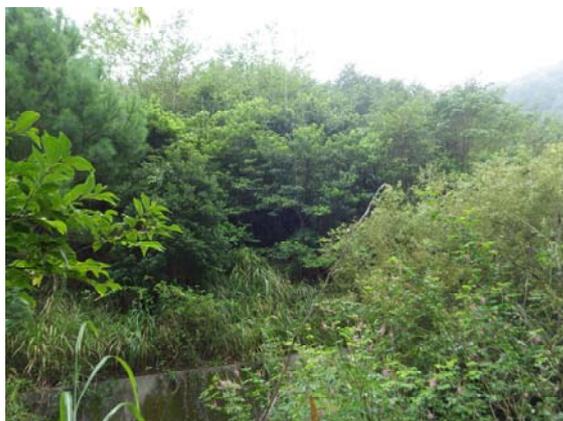
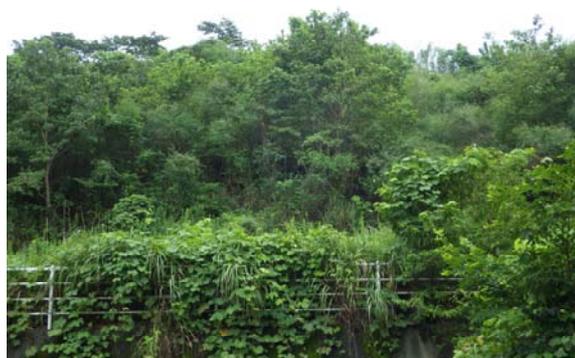
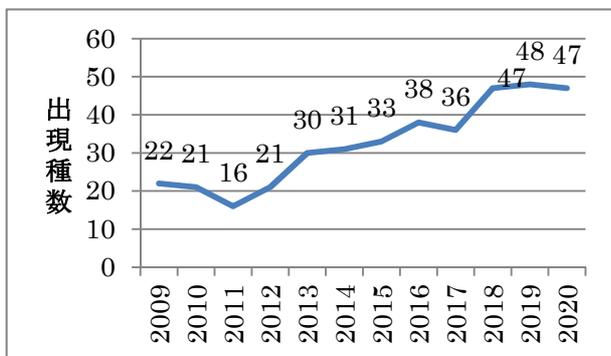
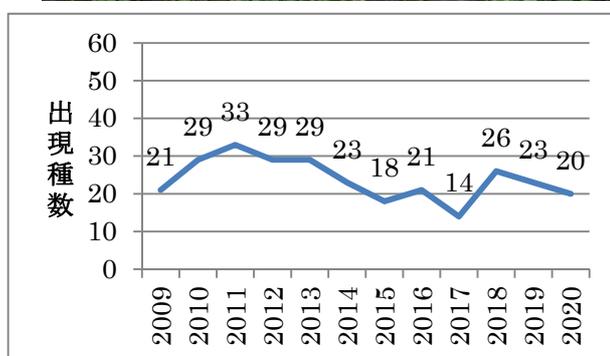
図IV.3.2 のり面植生調査地点の出現種数の経年変化

AラインとBラインの出現種数の変化を示す。Aラインは順調に種数が増加しているが、クズや、キダチコマツナギが優占したBラインは一時的な減少が見られ、種数が経年的に増加しない傾向が見られた。これは、Bラインでは植生の更新を阻害するクズやキダチコマツナギの優占度が高いことが考えられる。クズは偏向遷移するとされ、その被圧が他の植物の侵入（植生遷移の進行）を遅らせていると考えられる。一方、AラインはBラインに比べると順調に植生遷移が進んでいるものと思われる。

Aライン(2005年造成完了：2020.9.15)

Bライン(2008年造成完了：2020.9.15)

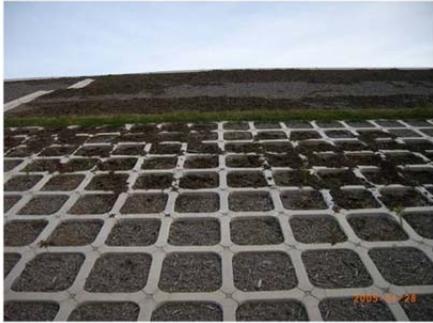
2005.11.28

チップの敷き均し

色が茶色い部分はイノシシによる掘り返し痕

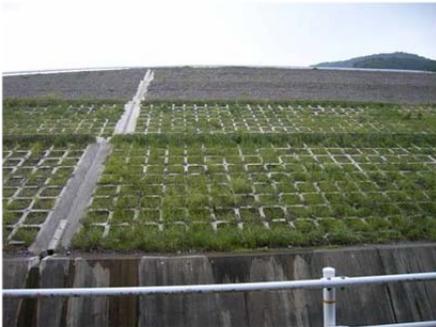
2006.8.23

草本類の進入

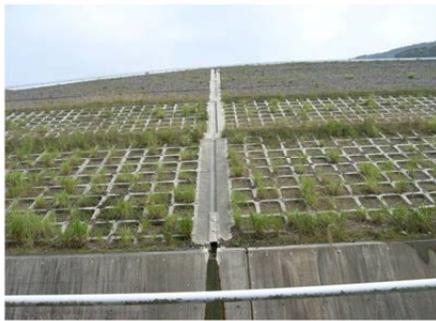
2007.6.28

オオアレチノギク、ススキ、ヤブマメ、  
セイタカアワダチソウなどの侵入。  
斜面下部はススキが多くなる。

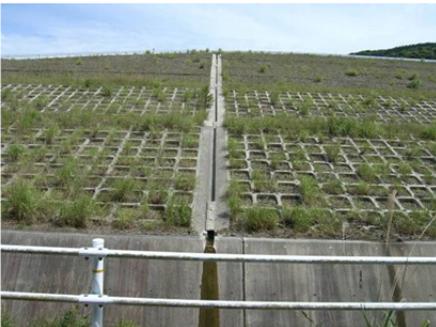
2008.6.04

上部のり面にも草本類の侵入が  
目立ち始める

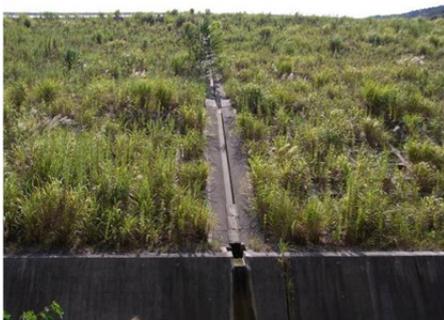
2009.9.17

全面にススキが繁茂

木本類としては、  
アカメガシワ、クマノミズキ、イタチハギ(外来)  
スギ、ケヤマハンノキ、キリなどが見られる。

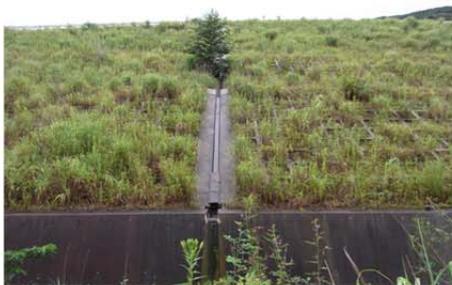
2010.8.09

全面にススキが繁茂

木本類としては、  
アカメガシワ、クマノミズキ、イタチハギ(外来)  
スギ、ケヤマハンノキ、キリなどが見られる。

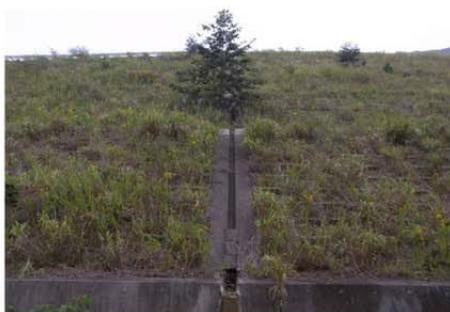
2011.10.15

同上  
ケヤマハンノキ(中央)

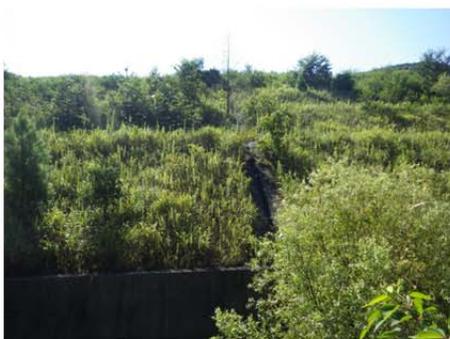
2014.9.14

木本類が成長  
ケヤマハンノキが枯れる

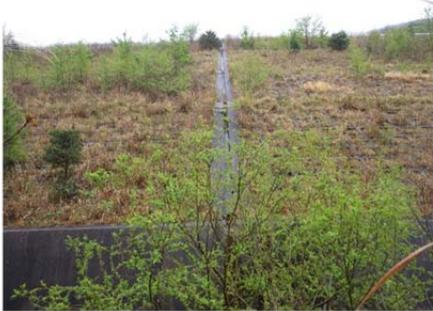
**木本類が成長  
ケヤマハンノキ消失  
2015.4.8**

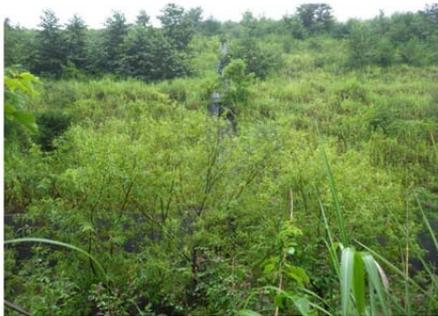
**木本類も成長するが、  
依然、ススキが繁茂  
2015.7.7**

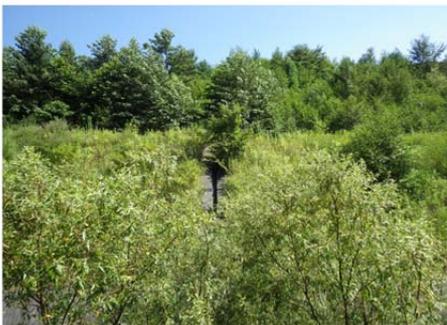
**木本類が成長  
2016.8.10**

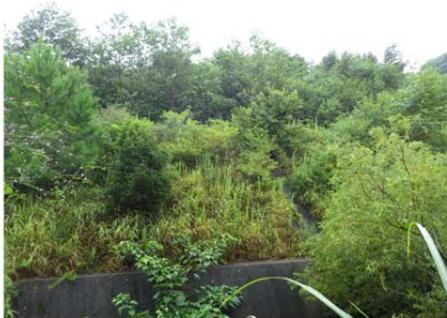
**斜面上部は  
木本類が自立つ  
2017.9.16**

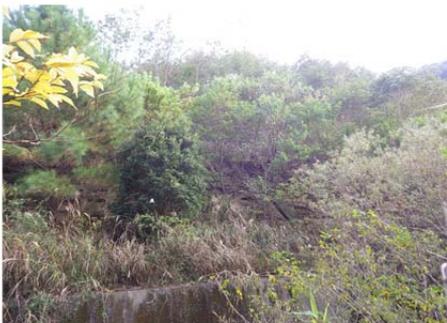
**木本類が成長  
2020.11.18**
