# 令和3年度 第1回島田宿大井川川越遺跡整備委員会

日時 令和3年6月3日(木)  
午前10時30分～午後3時30分  
場所 島田市博物館 整理工作室

## 令和 2 年度 大井川川越遺跡(立合宿・並木敷)発掘調査報告

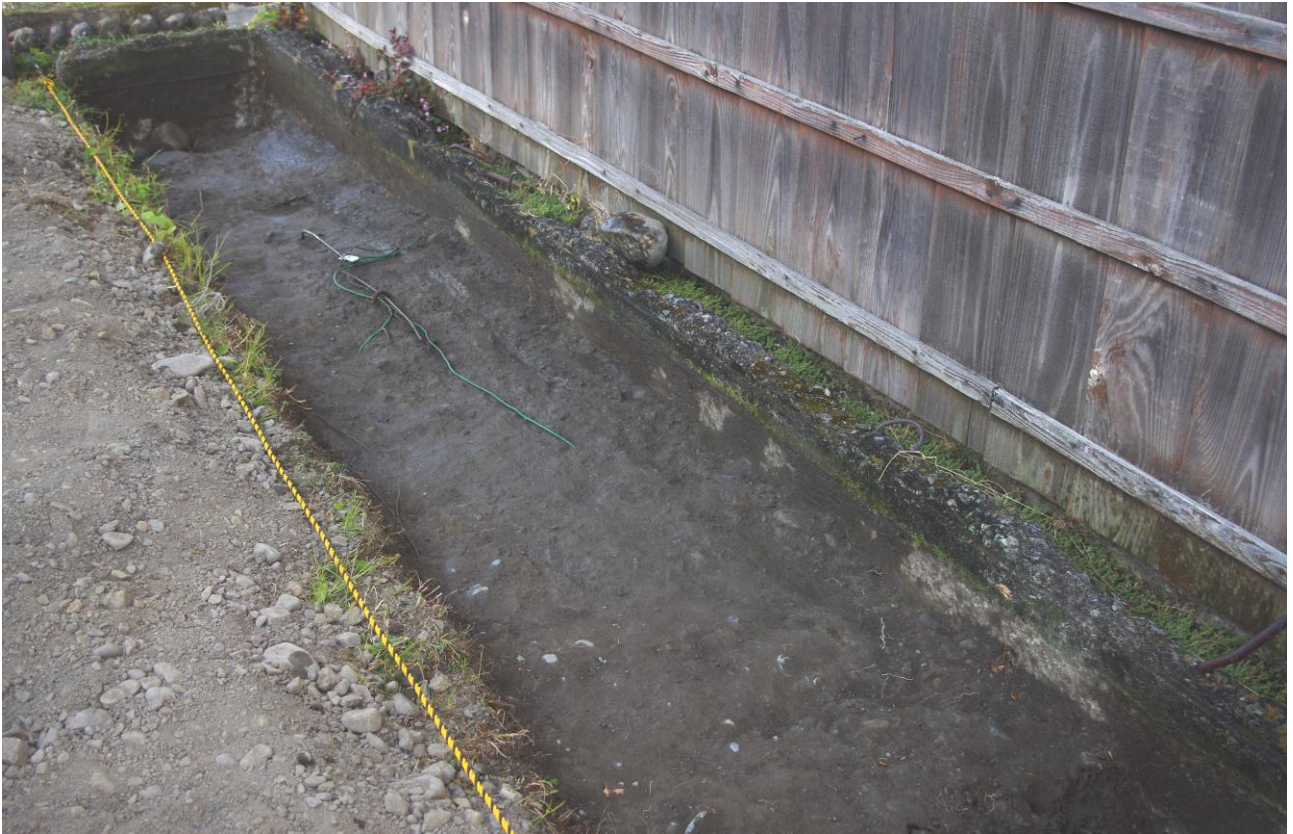
仲間の宿横のトレンチ  
(街道に面した部分から根石を確認した)

建物調査の結果を踏まえ、令和 2 年度に補足調査を実施する運びとなった。隣接する仲間の宿と札幌の建物横にトレンチを入れて柱跡の痕跡を探したところ、仲間の宿側で根石 1 基と根石に使用された河原石が散乱した痕跡を確認した。

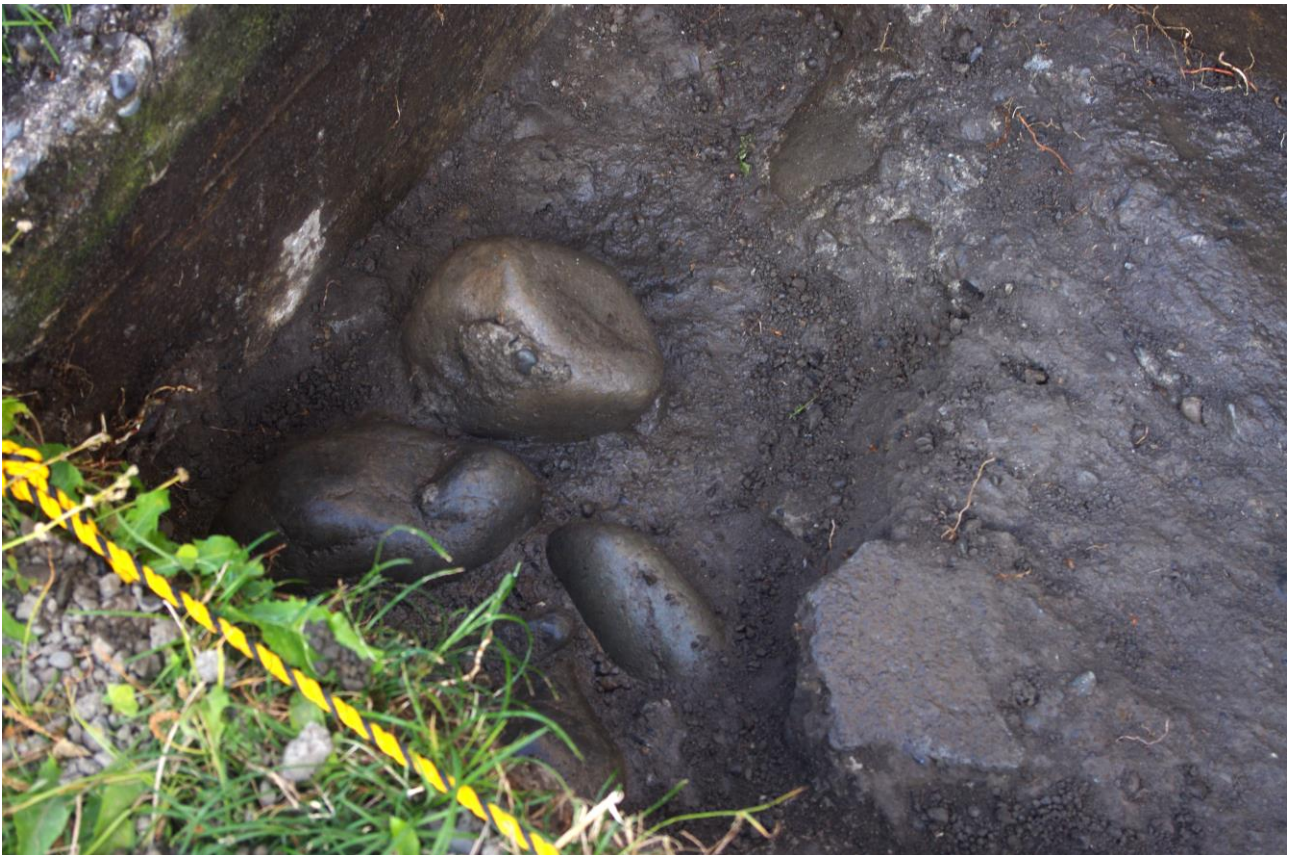
立合宿の根石確認状況  
(となりの仲間の宿の廂部分と同じ位置になる)

建物配置図と照合したところ、根石は廂部分のもので、痕跡は 4 間目の根石であることが判明した。これにより立合宿の位置を特定することができた。

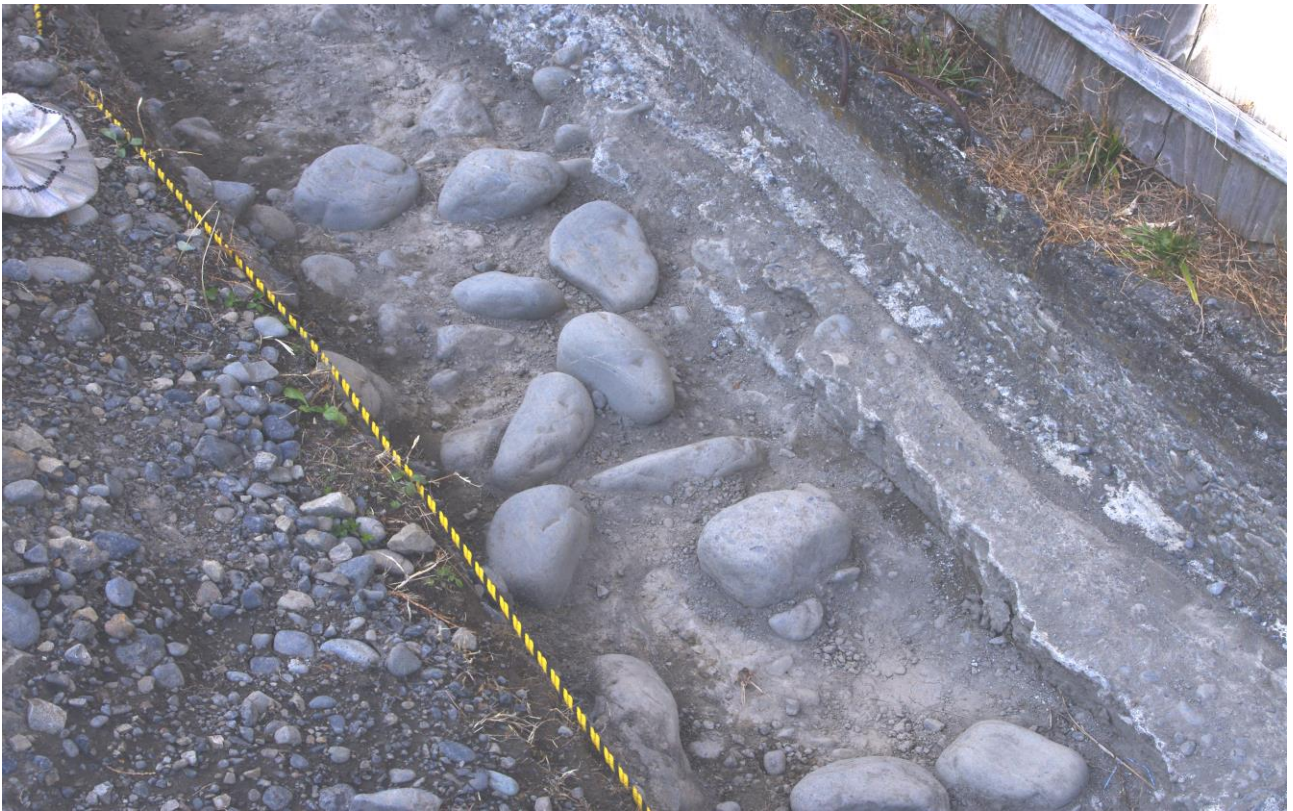
仲間の宿横のトレンチ  
(廂から4間の位置に根石に使用された河原石が散乱していた)

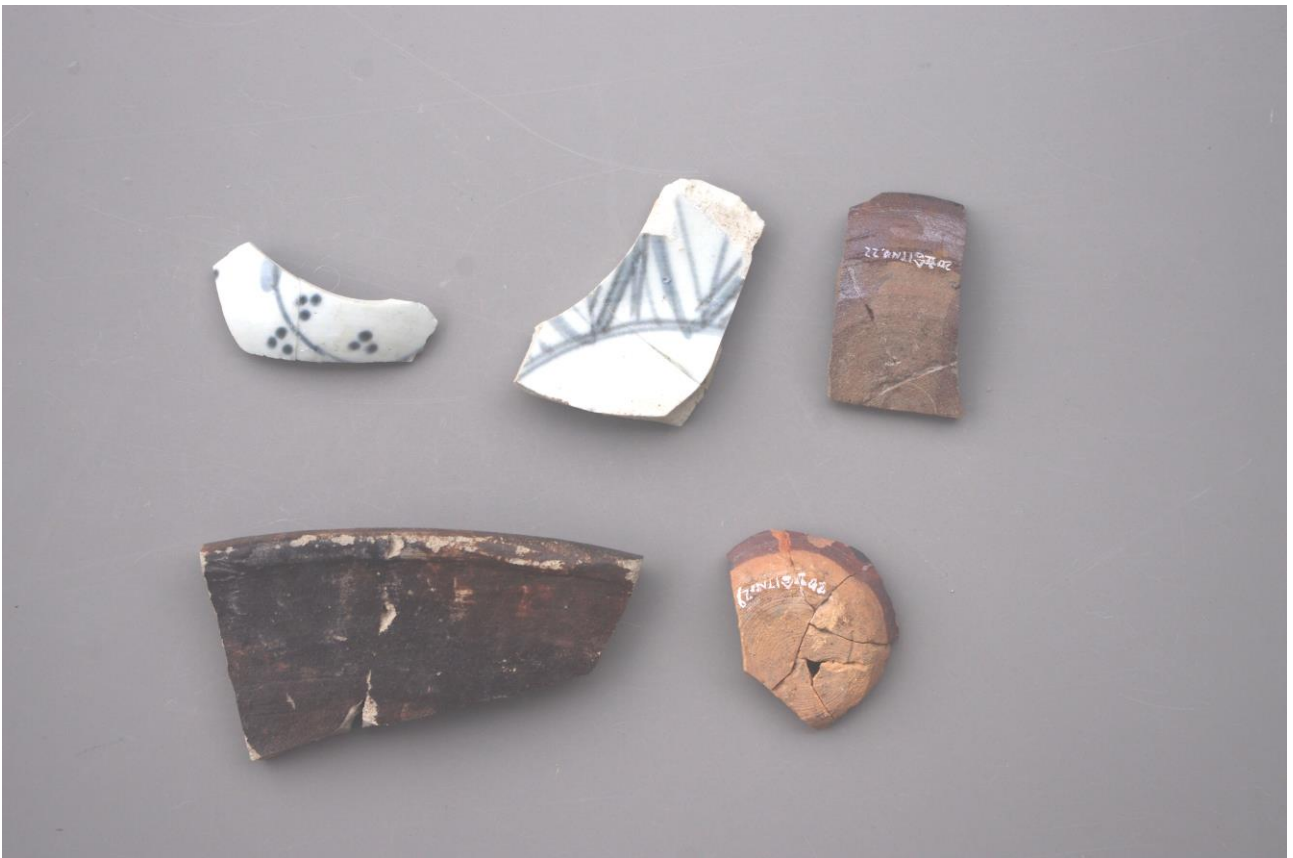
立合宿の出土遺物  
(肥前焼碗・皿 志戸呂焼灯明皿・小壺 瀬戸焼すり鉢)
