平成28~30年度川会跡発掘調査平面図

平成28~30年度川会所跡発掘調査平面図
 及び安政3年柱位置図

川会所跡トレンチ断面図

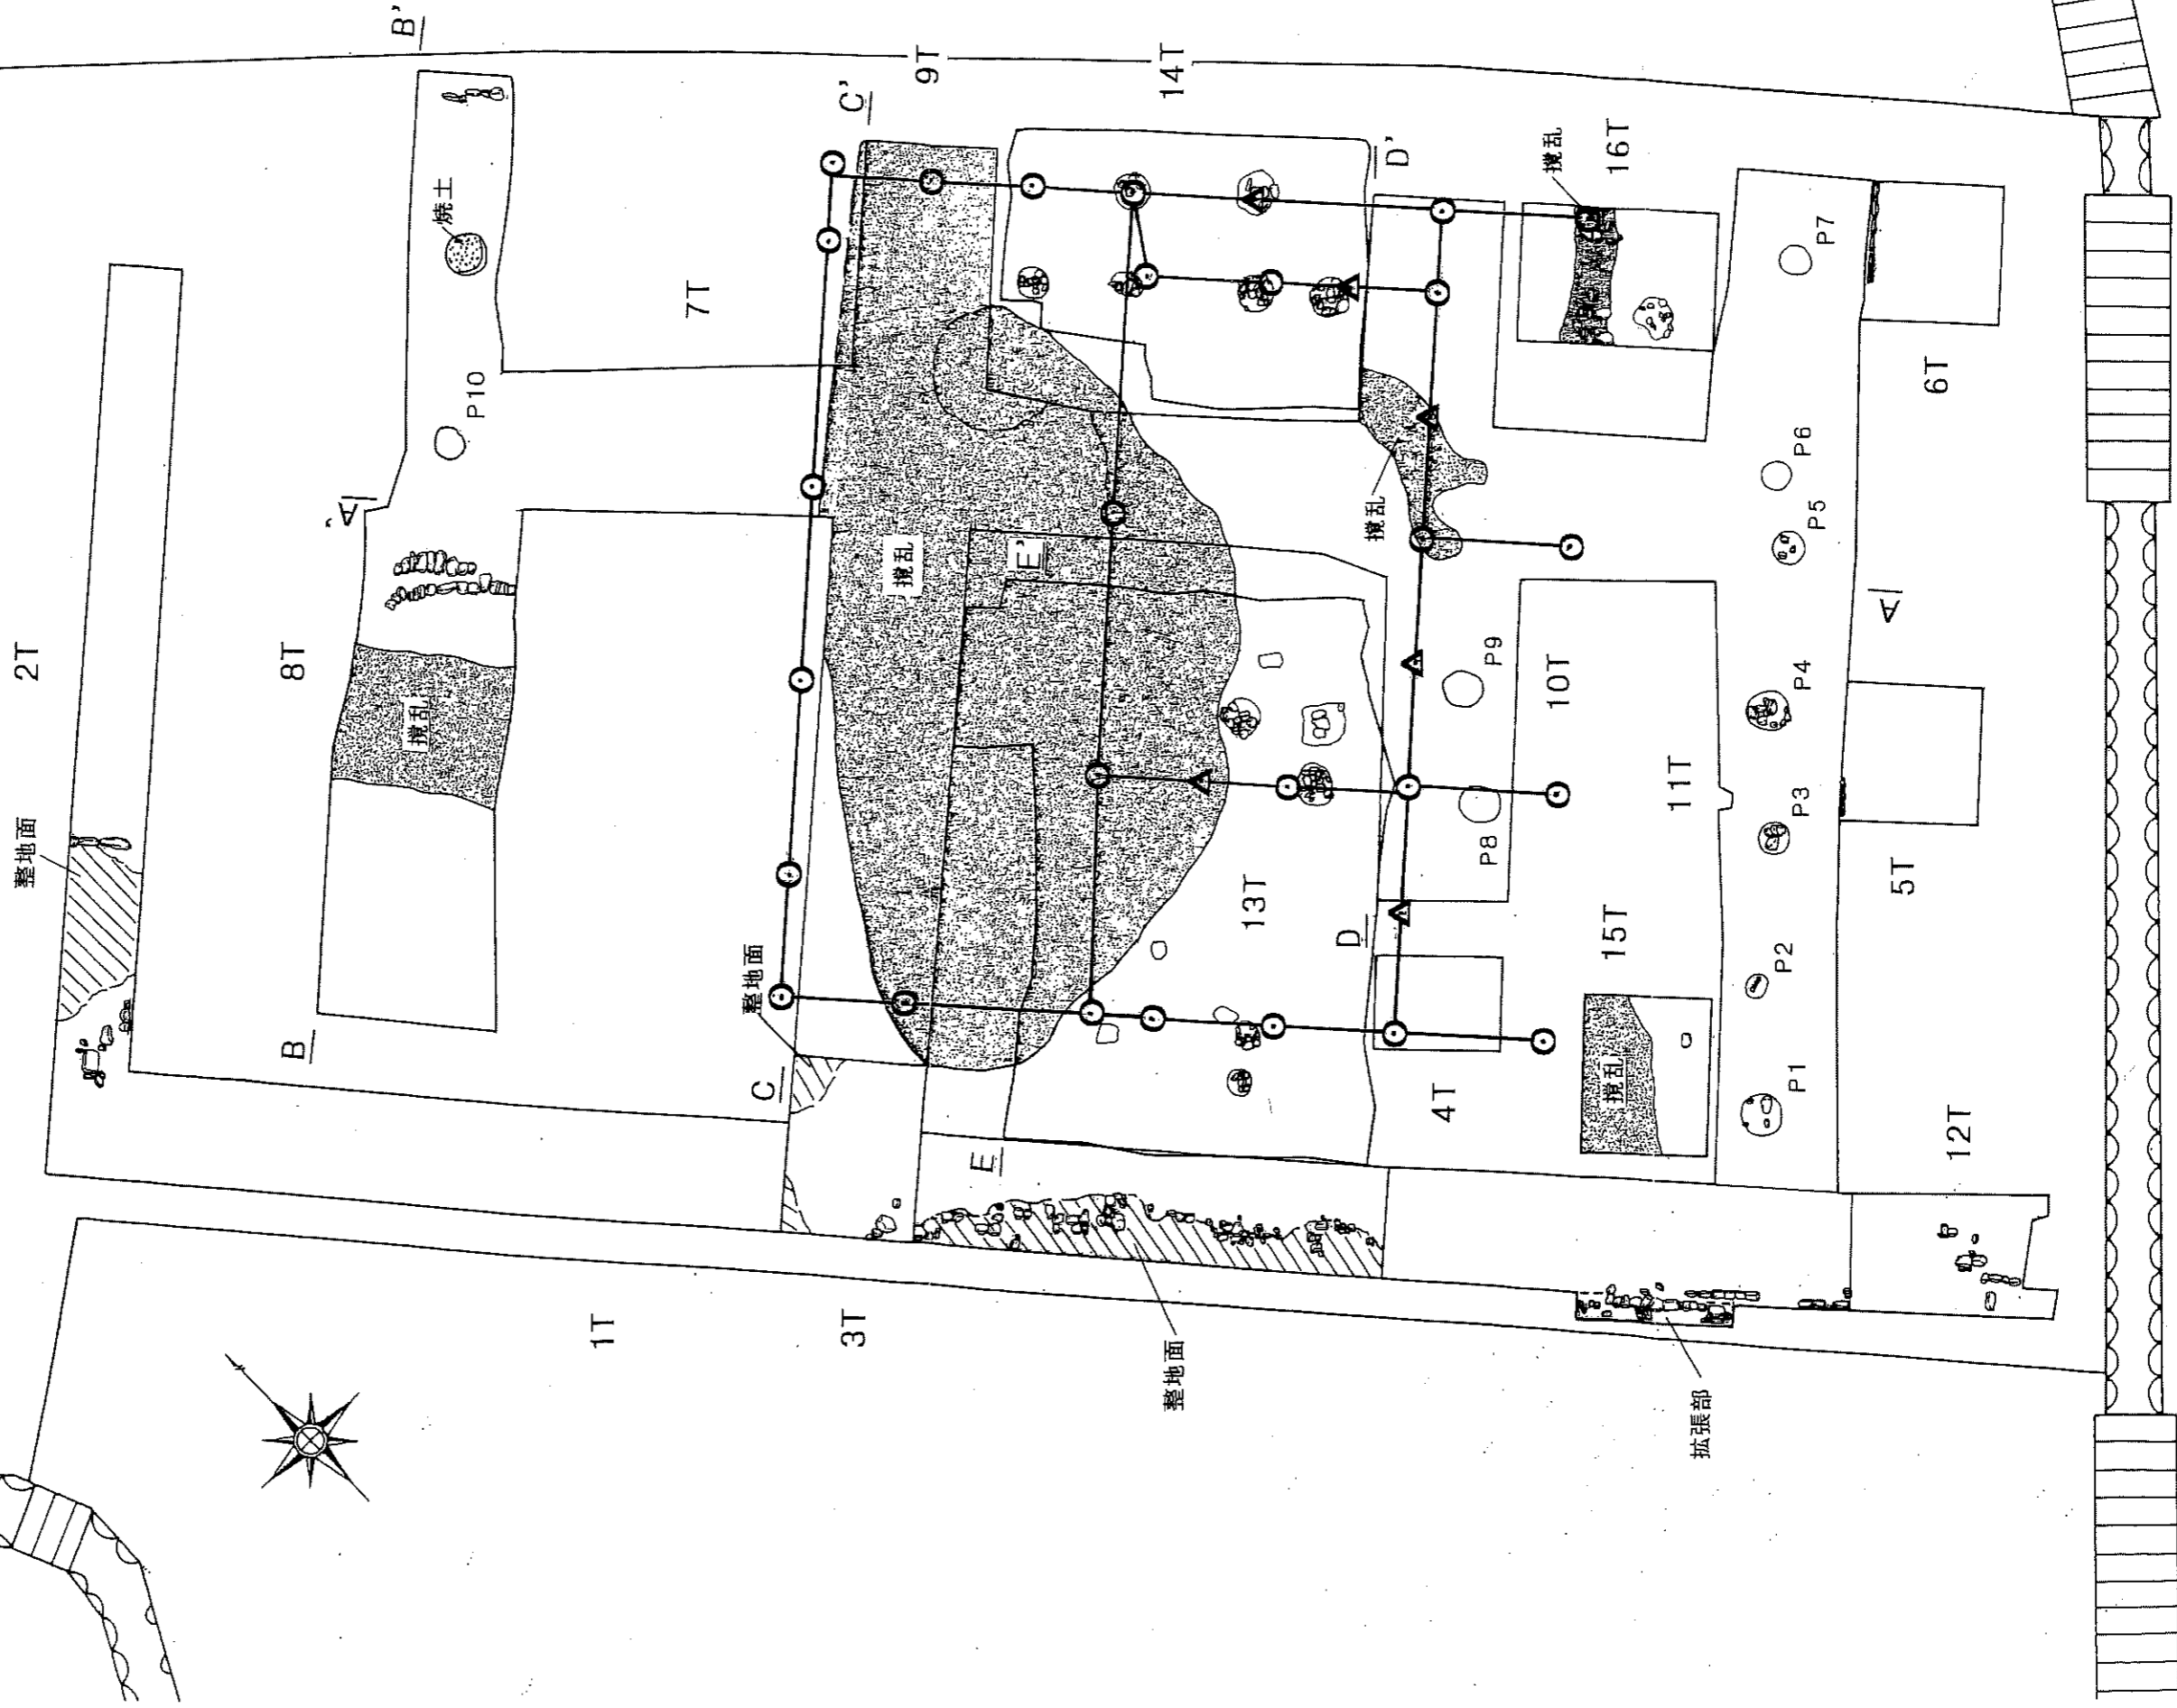
川会所安政3年平面図及び検出根石位置図

○ - 通柱

△ - 菅柱
