川会所跡発掘調査箇所

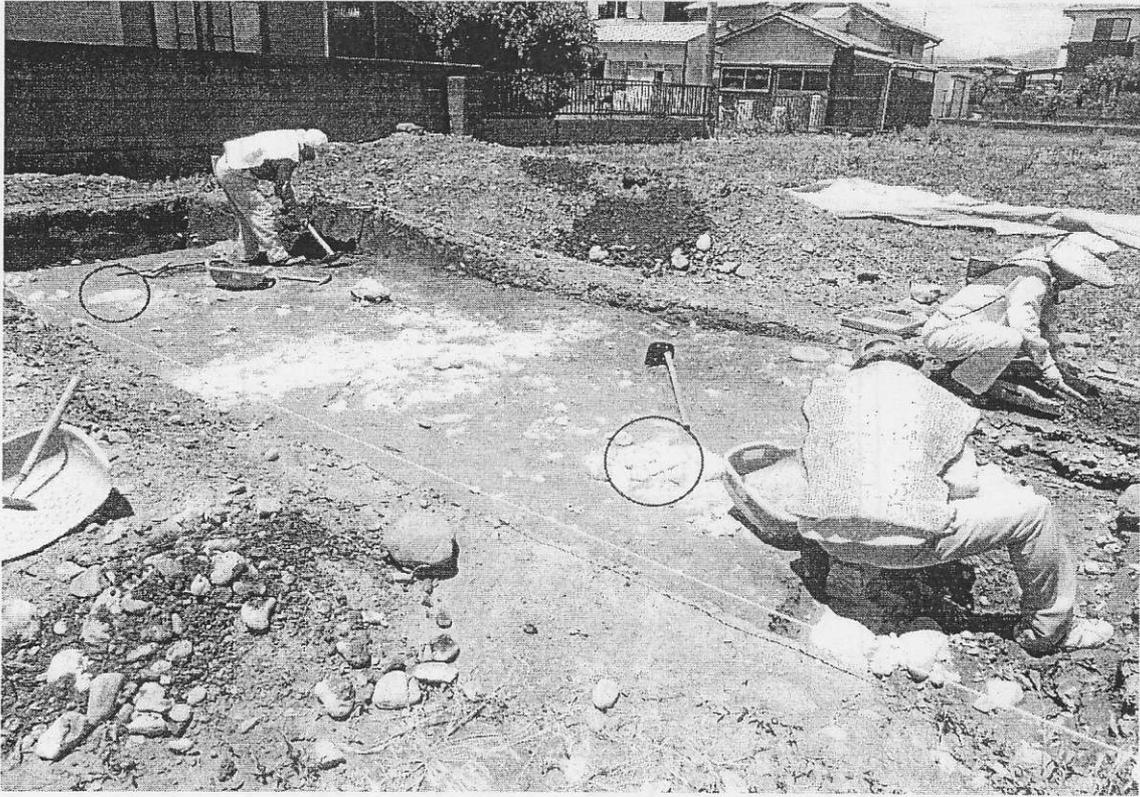
【13 トレンチ作業風景】

左側作業員後ろに礎石②、手前作業員左側に礎石③

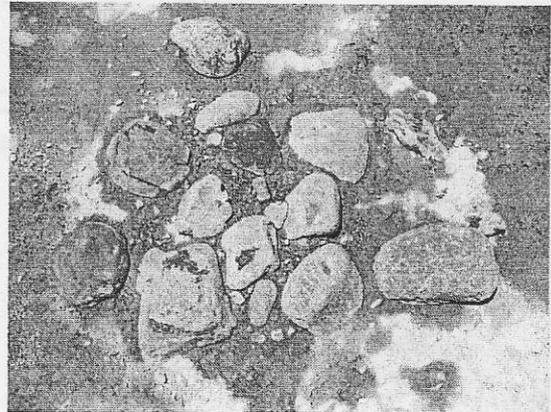
【礎石③】

根石が検出された

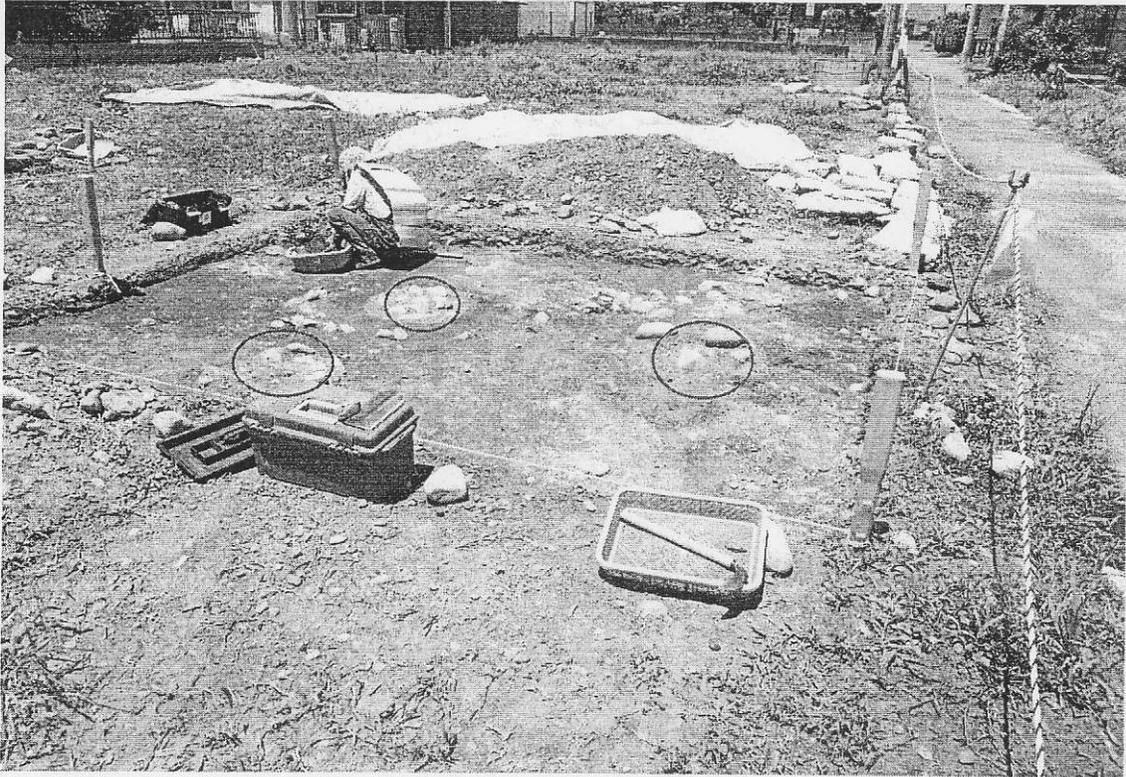
【14 トレンチ作業風景】

3箇所から根石が確認された④～⑥
