5. 工事等による影響について

Ⅲ. 貴重植物移植調査(移植 20 年目追跡調査)

1. 調査概要

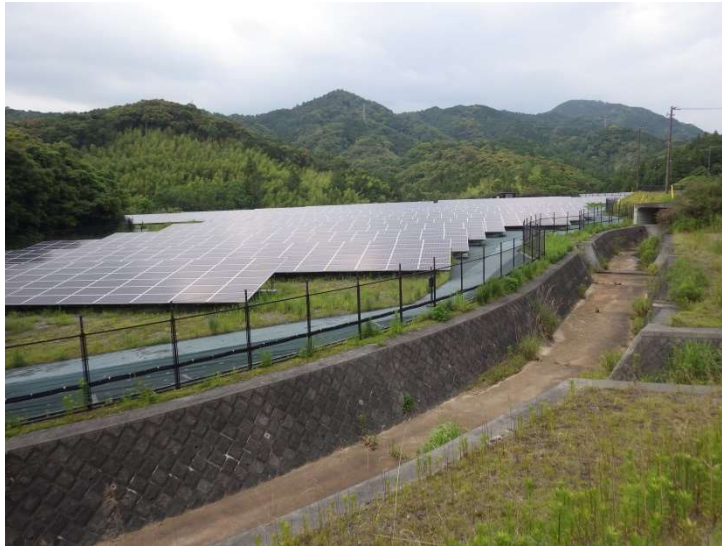
写真Ⅱ.5.1 田代地区 メガソーラー 2020.6.7

以上のように当該地域に生息あるいは繁殖している猛禽類への影響に関しては、2020年度においても特別に大きな変化はなく、現在のところ明確な影響はみられていない。ただし、メガソーラーは環境の改変規模が大きいため、猛禽類を含めた自然生態系への影響については、今後とも注意深く見守っていく必要がある。

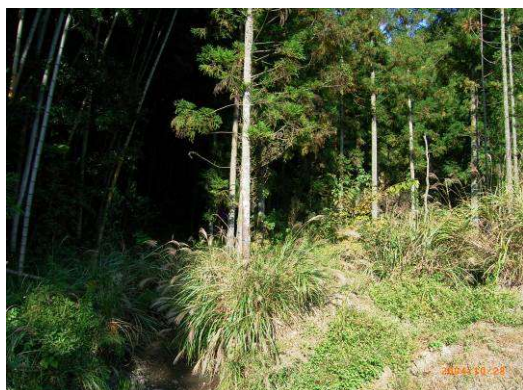
写真Ⅲ.2.1 移植地 A の環境
(移植後 4 年:2004 年 10 月 28 日)

移植地 A の辺縁部 (A-5 南側) は、改変により林縁環境となり、その後、陽地性植物 (ススキ、セイタカアワダチソウなど) が繁茂し、やや閉鎖的になっていたが、2010 年、2011 年には林縁部が刈り払われ、開けた環境となった。この際、林縁部にランダム移植していたセキヤノアキチョウジの一部も刈り払われていた。2017 年～2020 年も刈り払いが見られ、全体に開けた環境のままであった。移植地 A の林内環境は、移植当初から大きな変化はないが、A-1 付近 (谷底面) では、依然、野生動物による攪乱 (イノシシの掘り返しなど) を受け続け、凹地は滞水し、湿生植物 (ミゾソバ、サクラタデなど) が繁茂するなど、過湿な環境となっている。斜面下部の水路は、斜面からの枯損木や落葉・落枝の堆積、増水時における水路壁の侵食に伴う移植箇所の崩落がさらに進んでいた。なお、2011 年以降、当該移植地内にはイノシシの箱罠が設置されている。

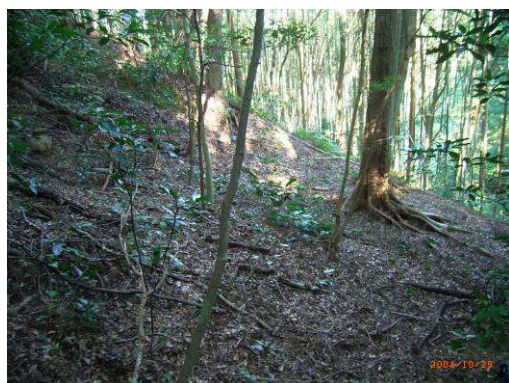
写真Ⅲ.2.5 移植地 B-2 の環境
(移植後 4 年:2004 年 10 月 29 日)

改変地の南東奥部に位置する移植地 B では、2010 年にコジイが倒れ (B-1)、移植したカンアオイ類の一部が下敷きになったが、倒木の腐れが進み、2016 年はほとんど消失していた。また、斜面上部 (B-2 内) など一部の箇所では侵食が進み、移植当初に比べ微地形が変化しつつあった。

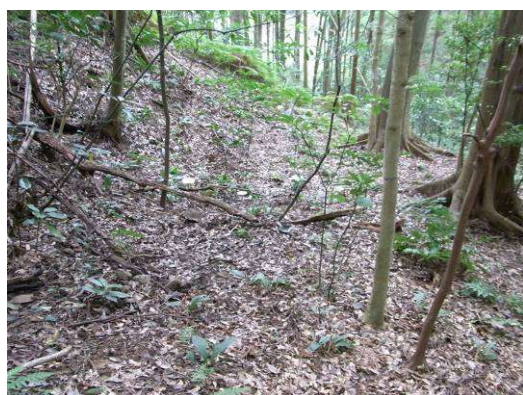
写真Ⅲ.2.7 移植地 B-2 大きな変化なし
(移植後 10 年:2010 年 10 月 14 日)

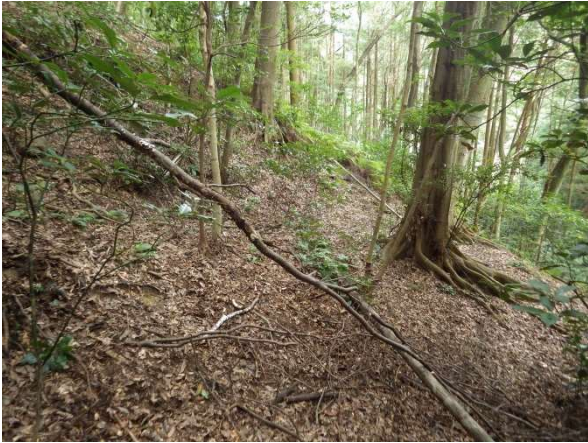
写真Ⅲ.2.9 移植地 B-2 林床は大きな変化なし(移植後 14 年:2014 年 9 月 15 日)

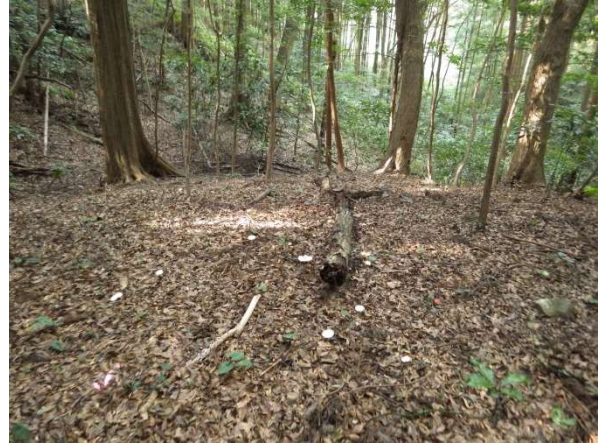
写真Ⅲ.2.10 移植地 B-1 大きな変化なし(移植後 14 年:2014 年 9 月 14 日)
