史跡諏訪原城跡保存整備

復元検討委員会資料

説明資料

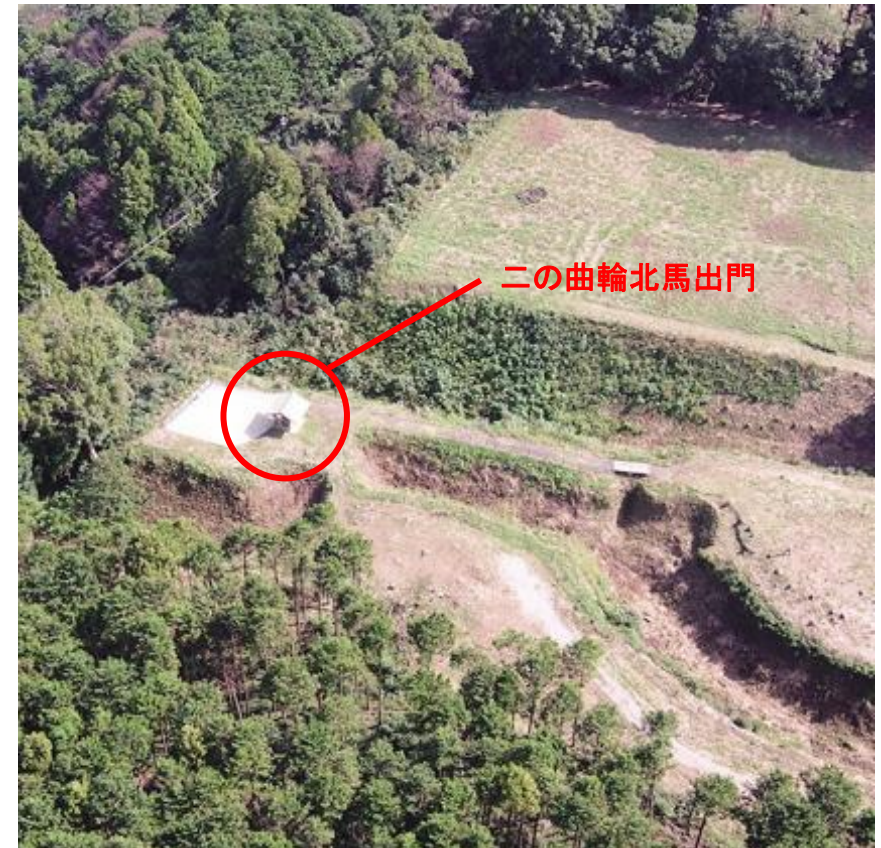
現在の状況

馬出門（薬医門）が復元されているのみで、見学者に二の曲輪北馬出や防御・攻撃機能が理解できない状況である。したがって、門周辺の一体となった整備が必要である。

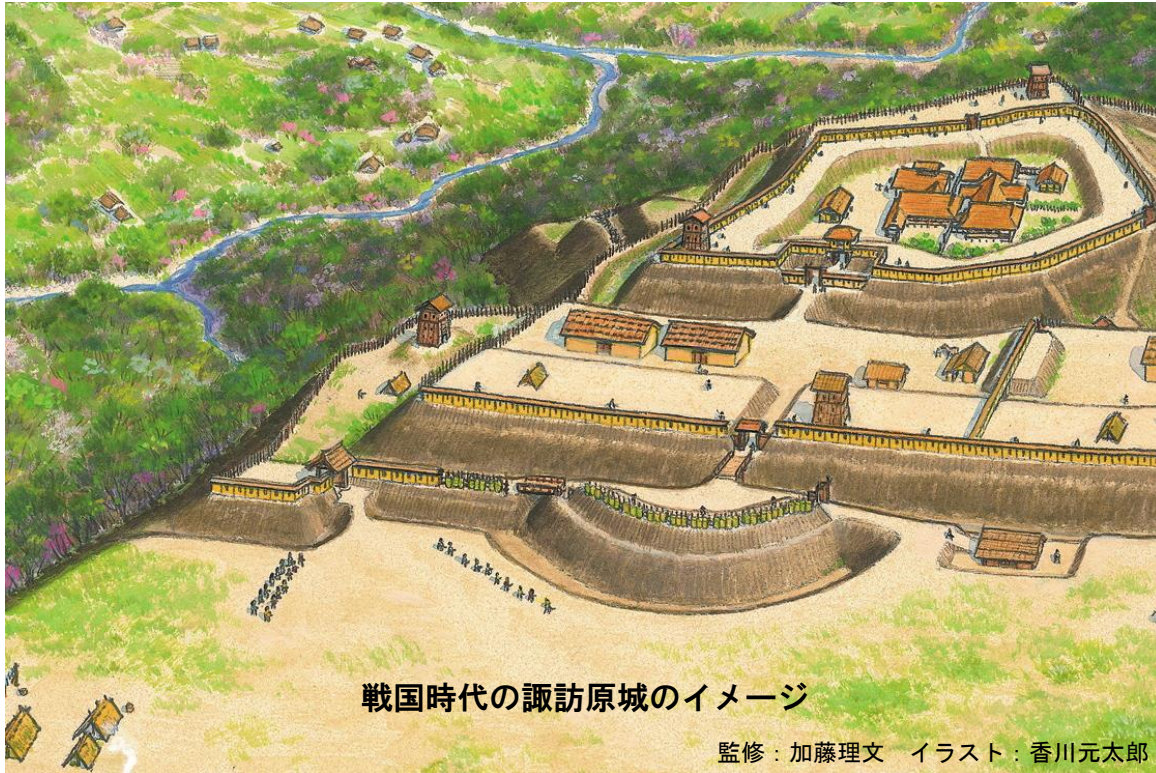
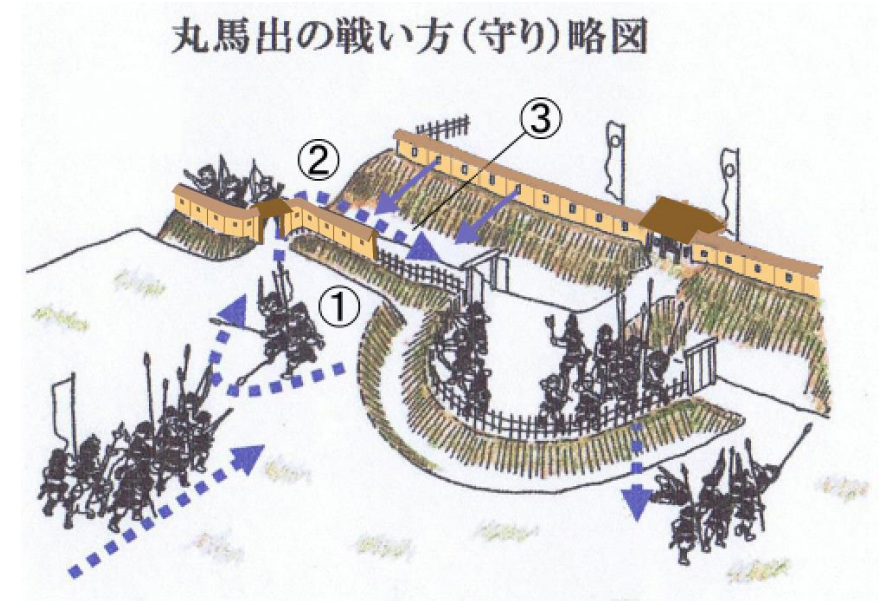
2. 二の曲輪北馬出の本来の機能 [敵をおびきよせるワナ]

- ① おとり部隊が敵を二の曲輪北馬出前面におびきよせ、塀の狭間から攻撃する。
 - ② 敵兵が二の曲輪北馬出の塀の先に曲輪があると思いこみ、門を攻撃すると正面は崖で行き止まり。
 - ③ 先に進むには反転して一列になって、狭い通路を通る必要がある。その際二の曲輪から敵兵を一斉射撃する。通路脇に塀があると敵兵はどこにも逃げられない。
- 二の曲輪北馬出の門と土塁上の塀が一体となって守りと攻撃の機能を果たす。
したがって門の東側土塀は、北馬出内部の空間を目かくしし、北馬出へ敵をおびきよせるためのものであり、強固に造る必要はない。
