史跡諏訪原城跡保存整備

復元検討委員会資料

説明資料

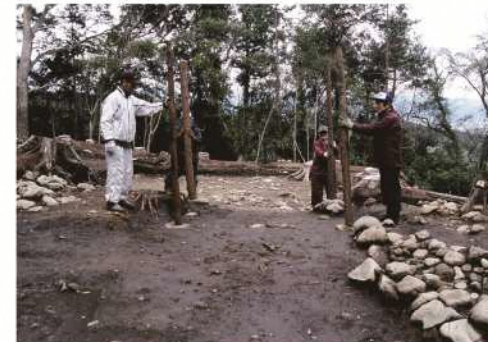
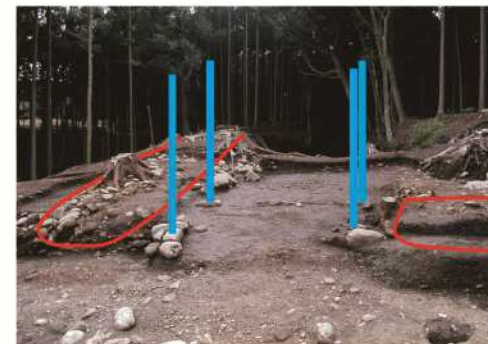
発掘調査の様子

④ 二の曲輪北馬出虎口周辺
(北馬出南側から)

⑤ 二の曲輪北馬出虎口周辺
(北馬出北側から)

⑥ 二の曲輪北馬出虎口周辺
(土橋西側から)

二の曲輪北馬出は、二の曲輪中馬出のより強固な防備を目指した重ね馬出の前面部である。この箇所発掘調査では、曲輪西側のL字形の土塁が検出され、土橋方向に対して横矢が効き防備を強固にする造りであることが判明した。また中馬出に続く通路の一部でも土塁の基底部が確認された。しかし、土塁の上部が削減されていたため、土塁上の構造は不明である。また、土塁と土塁の間に礎石建城門の礎石が確認された。支柱や控え柱の礎石、門止め石、蹴放し石列が検出され、復元に必要な資料を得ることができ、平成28年度に門の復元を行った。
