五島調査官（平成 30 年 9 月 11 日）との打ち合わせ事項について（報告）

諏訪原城跡二の曲輪北馬出の整備について

- 検討方針 ①復元した城門の周辺の整備について、様々な角度から検討する。
 ②二の曲輪北馬出の機能が見学者にも理解できる整備についても検討する。

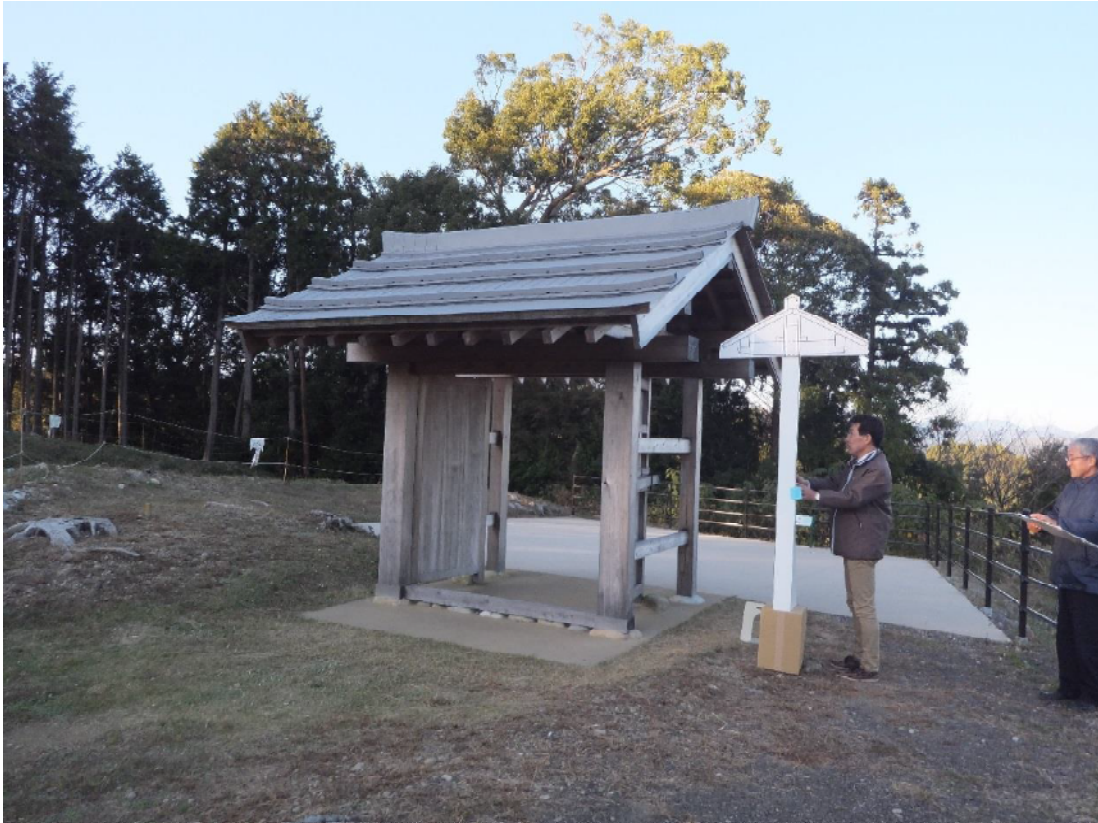
門周辺

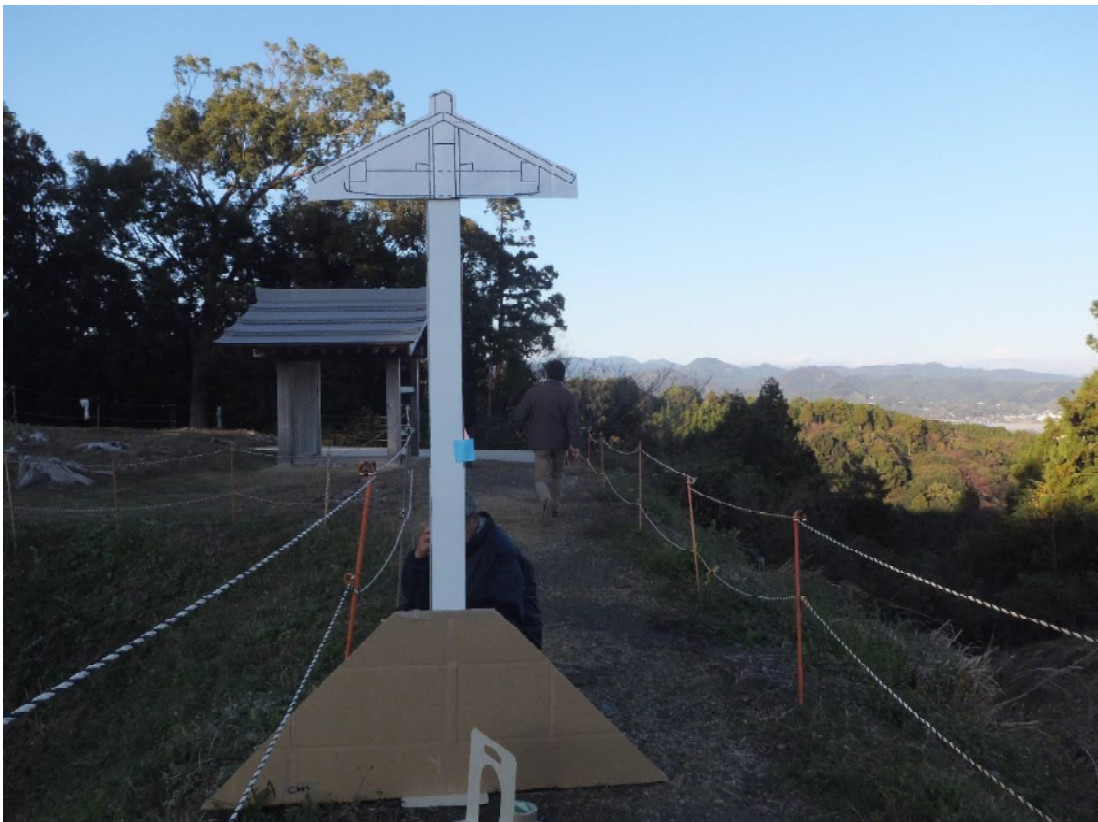
北馬出に行く通路

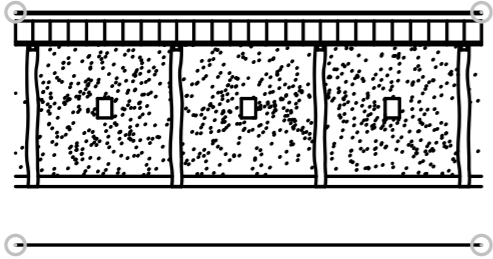
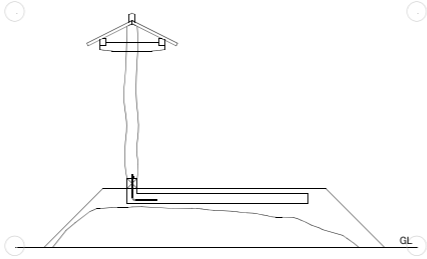
当初計画していた漆喰土塀案以外の可能性についての審議	<p>中世の山城には、控え柱のない土塀が存在している。文献では、十二類合戦絵巻、秋夜長物語絵巻に土塀の様子がある。</p> <p>諏訪原城内本曲輪で土壁の破片出土事例あり。</p> <p>掘立柱の間隔については、県内の城の調査事例では、久野城（3度折れを持つ土塀を検出）で5尺間隔の事例あり。柱穴の形状から丸太使用。控え柱は確認されていない。16世紀は、森林資源枯渇の時代で用材が不足していたため、掘立柱は、直径5cmから7cm曲がった松の丸太を使用している。土塀は、竹小舞に粘土分の強い壁土を使用し、耐用年数は3年から5年である。</p> <p>整備をしても3年から5年で倒壊しては困るので、基礎にコンクリートを入れるなど20年以上は持つ工法を考えないといけない。</p> <p>①中世復元土塀として整備を行い、傷みが出たら市民参加で修復 ②一部分だけ、昔の工法にしてあとは、耐久性のある現代工法 ③外観は中世土塀の形にしてすべて現代工法</p> <p>以上、3つの案が考えられる。</p>	◎	
②	板塀

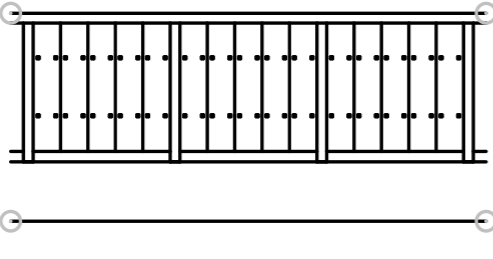
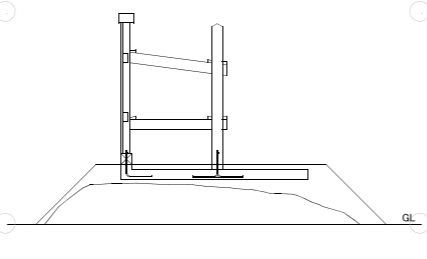
板塀の可能性について、審議を行うための提示	<p>諏訪原城内では、板塀と思われる部材の出土事例なし。</p> <p>居館を囲む事例として、板塀は存在する。 →江馬氏館跡主殿と庭園との境（国指定史跡）</p> <p>諏訪原城跡は、戦いの山城であるため、当時高級品であった木材を使用しているの板塀の可能性は低いと思われる。また、鉄砲玉や弓矢が貫通する可能性が高いため、諏訪原城での板塀の整備は、現実的ではない。</p>	×	
③	土塀風の板塀

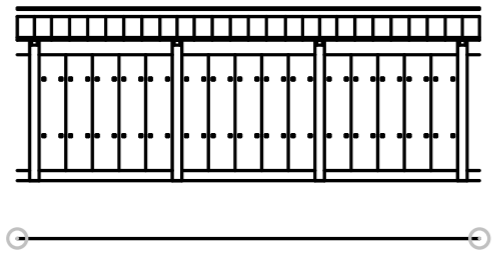
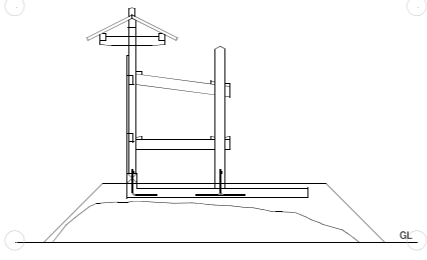
板塀の可能性について、審議を行うための提示	<p>土塀型の板塀に関しては、歴史的事実はない。</p> <p>便益施設（転落防止）にしても、見学者に誤った見解を与えることになるため、整備にはそぐわない。</p>	×

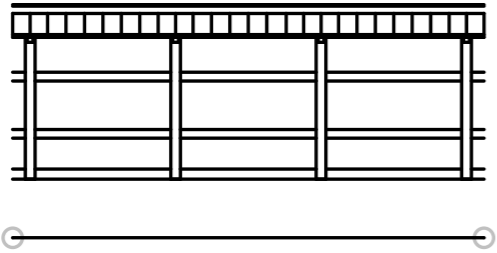
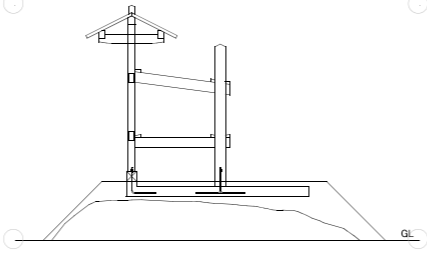
④	土塀の骨組み

土塀をすべて整備するのではなく、構造をみせる整備の可能性について	提示図面は、漆喰土塀案であるが、中世の土塀のどちらにしても、構造を知るためには、有効な手法ではあると考える。工事は、骨組みまでにして、市民参加で少しずつ土塀を塗り固めていく方法もあるのではないかと、出入りが自由にできてしまうため、見学者の誤解を招きやすい。	△	
⑤	近世土塀

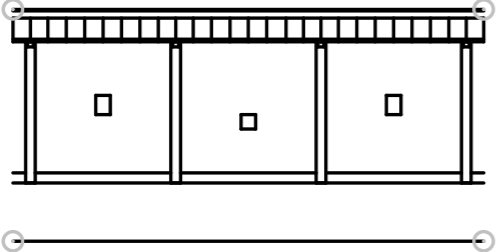
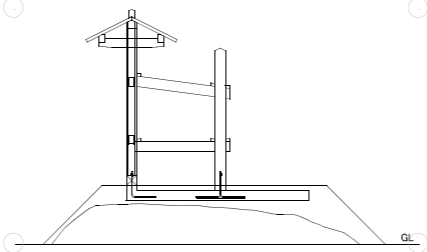
当初計画していた漆喰土塀案で、他の案と比較するため提示	遺跡整備の手法としては、近世城郭の一般的な事例の土塀整備でも可能と考える。整備手法は、中世土塀案と同じ3種類 諏訪原城内で確認された土壁の破片には、漆喰の痕跡は確認されていない。 北馬出から中馬出に行く通路に関しては、多少の崩れはあるが、ほぼ現状を保っていると思われる。したがって、地理的なことを考慮すると、中馬出に続く園路は、控え柱のある近世土塀の可能性低いと考える。また、中馬出に続く通路で近世城郭の土塀整備した場合、堀の法面に土盛をして通路を確保しなくてはならないため現実的ではない。	—	
⑥	土塁のみ
