(オ) 三番宿

図21 三番宿平面・立面図

図 22 十番宿平面・立面図

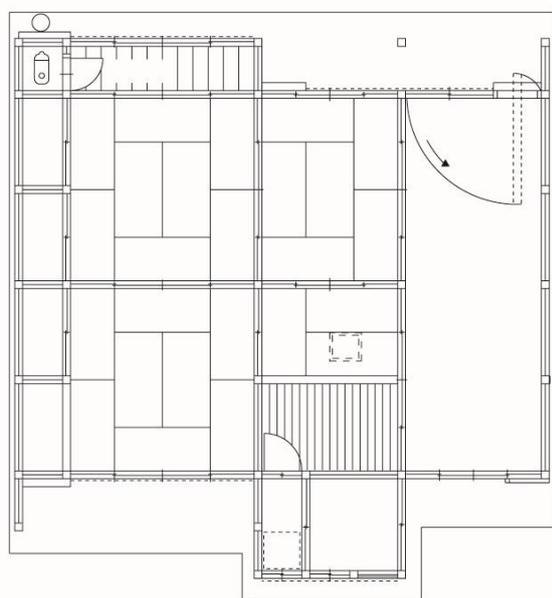
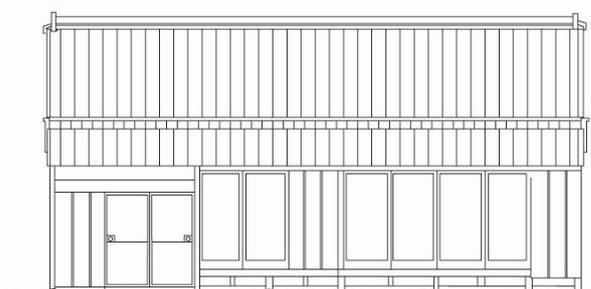
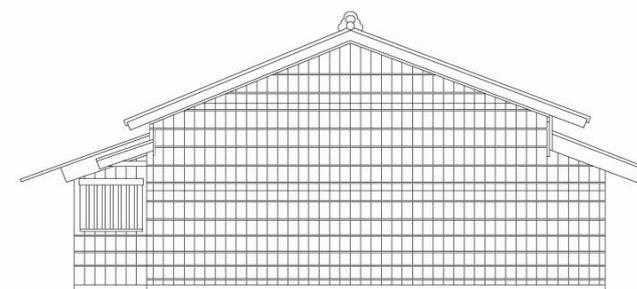
図20 仲間の宿平面・立面図

構造	木造 平屋建	
寸法	桁行5間半×梁行4間半	
間取り	8畳(2)、6畳(1)、3畳(3)	注：カッコ内は部屋数
屋根	切妻、棧瓦葺き	
外壁	板壁	
建具	引戸	
整備年	昭和46(1971)年	
所有	市

建物の構造や川越しにおける機能を展示紹介するとともに、川越しの集落の暮らしを紹介するため、権蔵わらじ作りが体験できる施設として整備を行う。このほか大井川輦台越保存会の活動拠点としても活用する。そのため耐震診断を行い、地震による損傷を軽減するとともに見学者等の安全確保のための耐震補強工事を順次実施する。

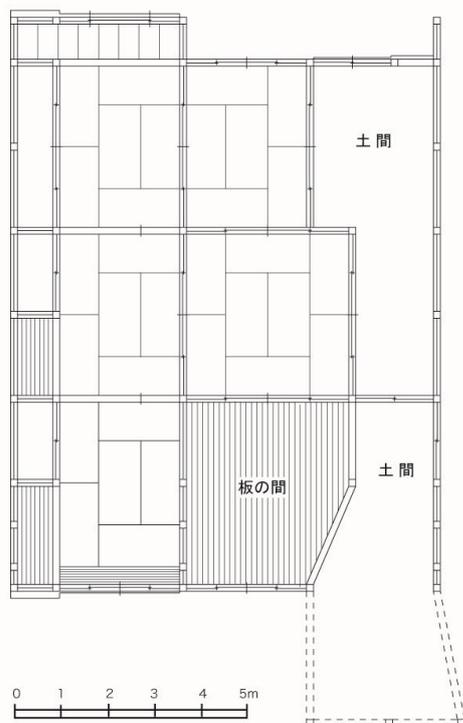
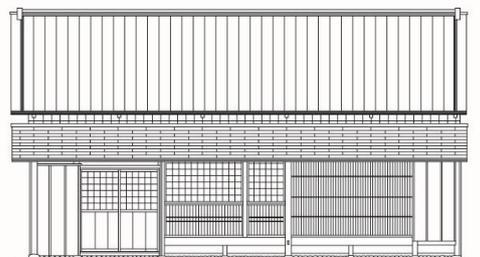
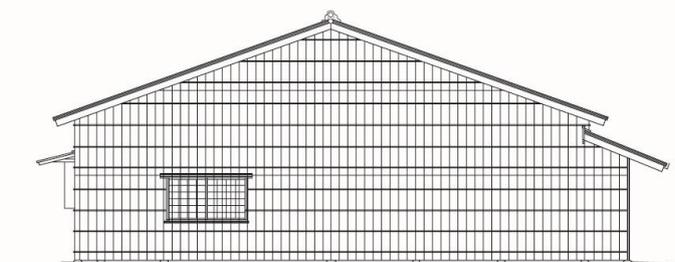
構造	木造 平屋建
寸法	梁行6間半×桁行5間半
間取り	8畳(2)、6畳(4) 注：カッコ内は部屋数
屋根	切妻、棧瓦葺き（前面軒銅板葺き）
外壁	板壁
建具	引戸、 ^{しとみど} 藪戸
整備年	昭和48(1973)年
所有	市

三番宿は、昭和48(1973)年に復元整備され、正面、側面は当時の雰囲気を残す一方、裏は土間奥に風呂場、トイレが増築されている。かつての所有者が保管していた明治28(1895)年の登記書類の写しでは、間口・奥行とも6間3尺の居宅のほか、厠・物置など3棟が記されており、現在の造作とは大きく異なっている。かつての所有者の話では、家の造作はもともと西側に1間半ほど続いていたが、土地の売買により現在の形になったとのことで、地籍図の分筆状況とも一致している。

三番宿については建物の構造や川越しにおける番宿の機能を展示紹介するとともに、川越しの集落の暮らしを紹介する施設として整備を行う。さらに、耐震診断を行い、地震による損壊の軽減と見学者等の安全確保のための耐震補強工事を順次実施する。

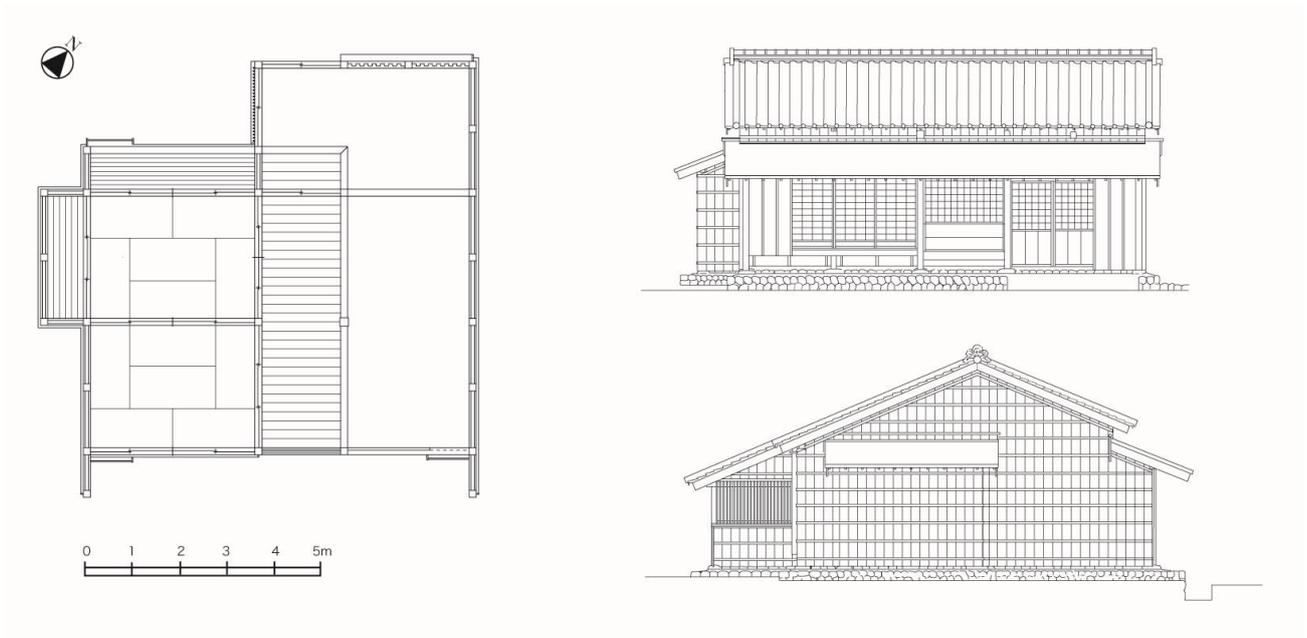
構造	木造 平屋建
寸法	桁行4間4×梁行間半
間取り	6畳(2) 板間6畳(1) 注：カッコ内は部屋数
屋根	切妻、棧瓦葺き（前面軒銅板葺き）
外壁	板壁
建具	引戸、 ^{しとみど} 蔀戸
整備年	昭和57(1982)年
所有	市

十番宿の建物の建築年代は明確でないが、屋根の形状等から明治中期以降のものと考えられる。昭和57(1982)年に復元整備が行われて現在に至っている。北側に延びた屋根の軒下に玄関から延びる土間が、L字に曲がって裏口に通じている。土間奥の勝手部分の窓は無双窓となっている。

建物内部は川越しにおける機能や建物の構造を展示紹介するとともに、川越場の暮らしを紹介するため、川越人足が待機していた詰所の概要等を体験できる施設として整備を行う。また、耐震診断を行い、地震による損壊の軽減と見学者等の安全確保のための耐震補強工事を順次実施する。

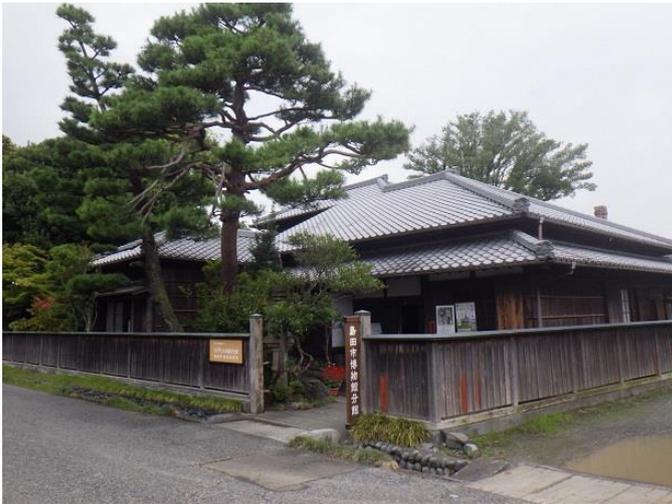
旧桜井家住宅（島田市博物館分館）

桜井家は江戸時代から代々この地に住む旧家で、江戸時代は造り酒屋も営んでいた。現在ある旧桜井家住宅は、金融業を営む大地主であった桜井正蔵家の住宅で明治33（1900）年の建築である。玄関東側にはかつて女中部屋として使った座敷があり、その奥の土間にはカマドが残っている。通り庭を挟んで反対側は住居スペースで1階は11部屋、2階は2部屋ある。装飾などは少ないものの豪壮なつくりで、一部には数奇屋風の造りも見られる。また建物と街道の間には小川が流れる日本庭園もあり、生い茂る樹木は川越遺跡の景観木にもなっている。平成12年に島田市が購入し、博物館分館の一部として公開されている。

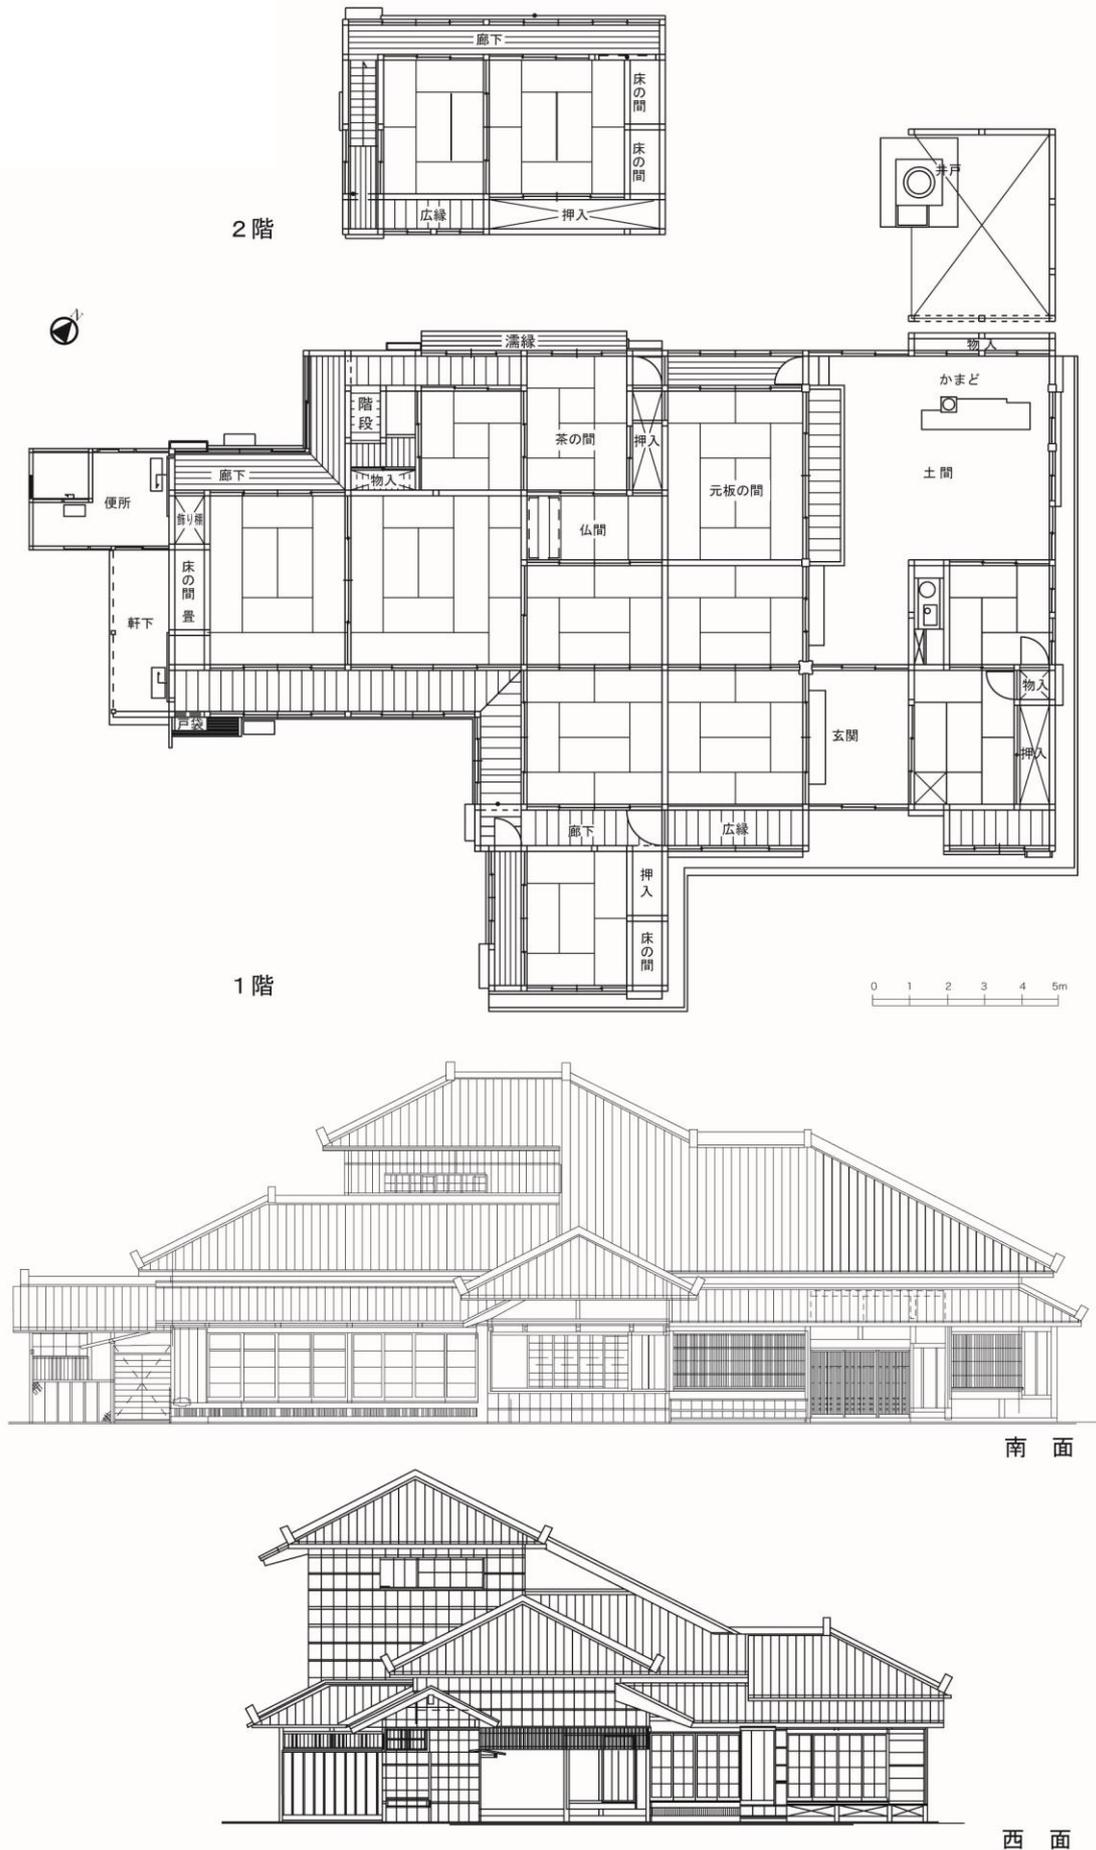
図 23 旧桜井家住宅（島田市博物館分館）平面・立面図

構造	木造 2階建
寸法	桁行12間半×梁行9間
間取り	1階12.5畳(1)、10畳(1)、8畳(2)、6畳(5)、4.5畳(2)、3畳(1) 2階6畳(1)、8畳(2) 注：カッコ内は部屋数
屋根	寄棟、棧瓦葺き
外壁	板壁
建具	ガラス戸
整備年	平成11(1999)年
所有	市
