3 平常の変動幅の下限逸脱に係る原因調査報告（空間放射線量率）

4 平常の変動幅の上限逸脱に係る原因調査報告（環境試料中の放射能）

5 平常の変動幅の上限逸脱に係る原因調査報告（排水中の全計数率）

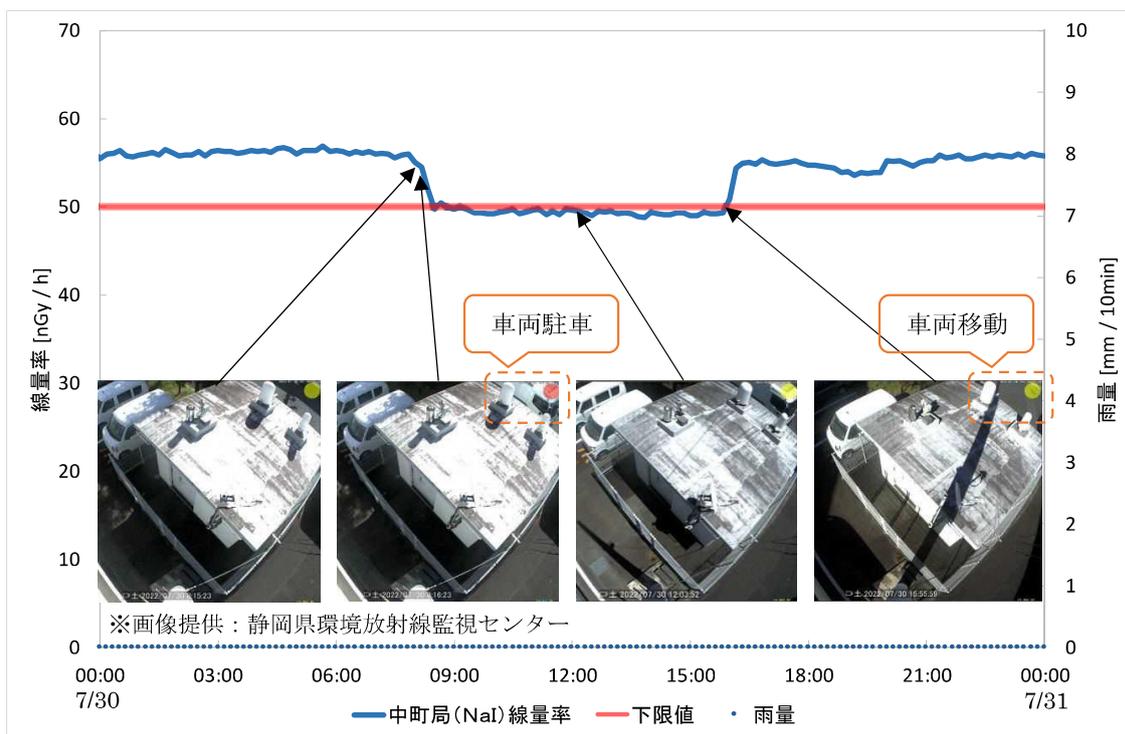
図 1 中町 MS の空間放射線量率時系列変化

表1及び図1に中町MSの空間放射線量率を示す。当日は54～56nGy/h付近の値を推移した後、8:30頃から線量率が低下し、9:30に平常の変動幅の下限値を逸脱した。その後も線量率は49～50nGy/hで推移し、16:10に低下前の値に戻った。

現場を確認したところ、御前崎市婦人科健診（当日9時～13時予定）のため、中町MS近傍に検診車が4台停車していた。検診車はX線用の遮蔽材を積載しているため、検診車によって地中に存在する天然核種による放射線が遮蔽され、線量率が低下したと推測される。

中町 MS において空間放射線量率が平常の変動幅の下限を下回った原因は、線量率計近傍の駐車車両による遮蔽の影響であると考えられる。

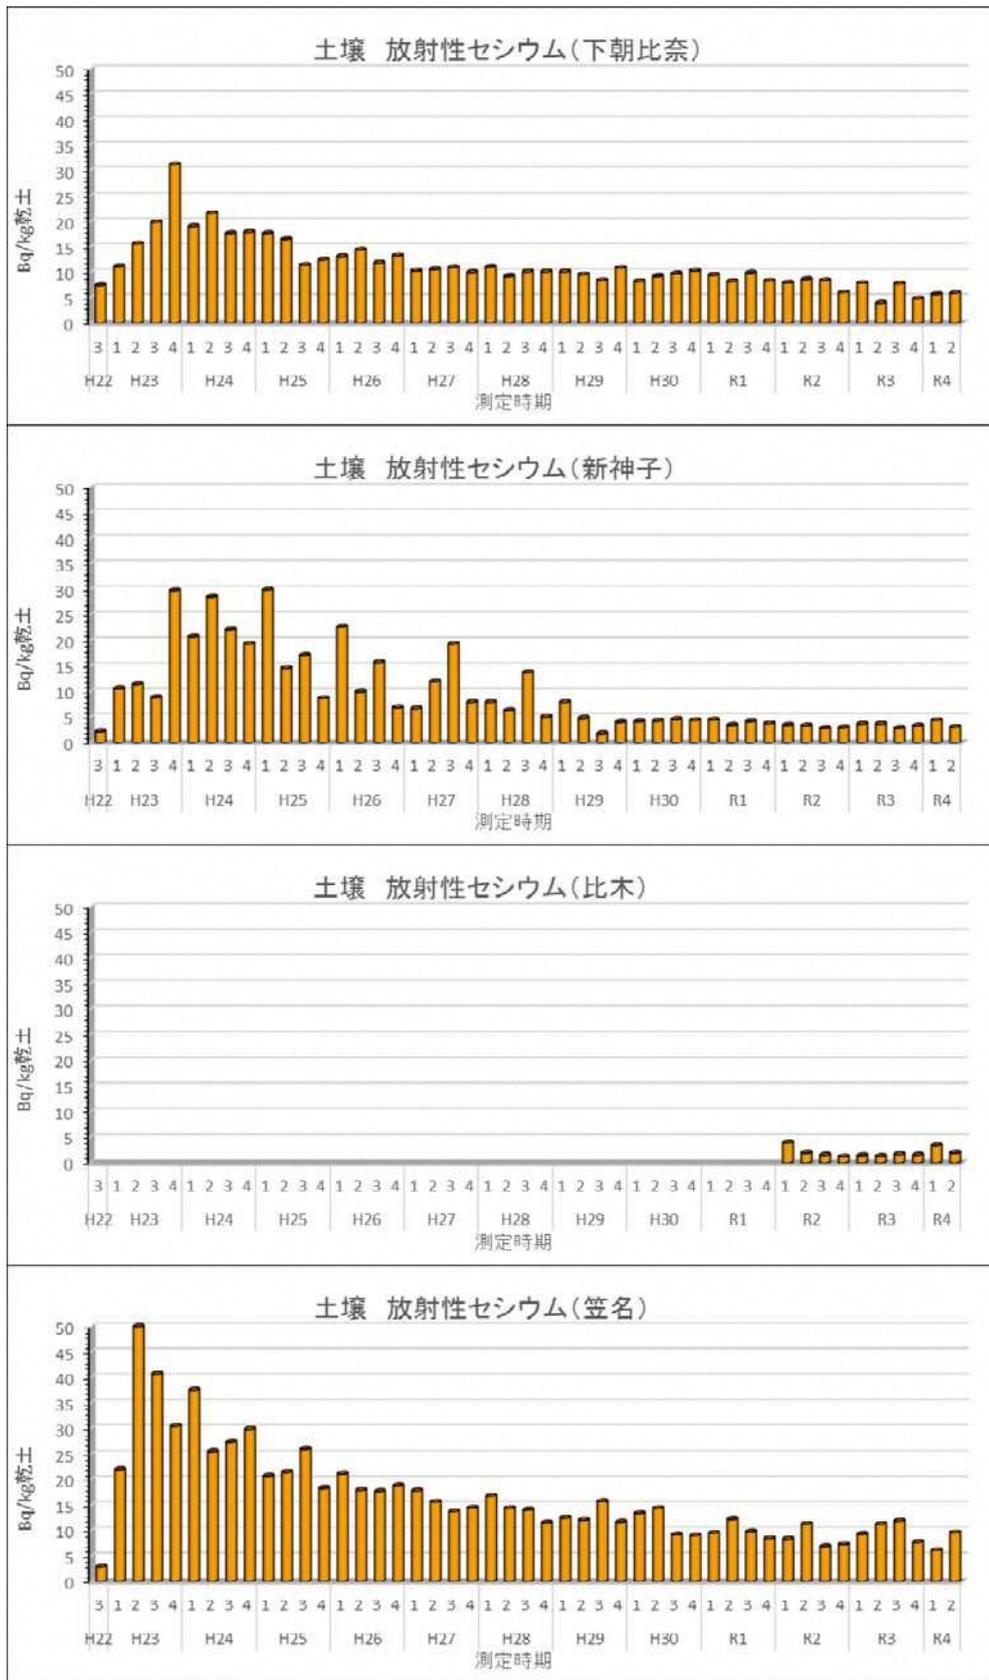
図1 土壌中の放射性セシウム濃度(Cs-134とCs-137の合計量)の経時的変化

- (1) 発電所内エリアモニタリング設備等の異常値及び発電所外への放出の状況
 発電所内のエリアモニタリング設備等に異常は認められず、発電所外への放出管理も適切に行われていることを確認した。このことから、発電所からの影響ではないと考えられる。
- (2) 測定方法等の妥当性
 静岡県及び中部電力の両測定機関において、試料の採取方法、前処理方法及び測定の手順に問題はなかったことを確認した。
- (3) 測定結果の経時的変化
 土壌について、測定結果の経時的変化を図1に示した。試料中の放射性セシウム濃度は東電事故直後に上昇し、その後低減したが近年も検出されており、今回の結果は特異的なものではないことを確認した。

注) 測定機関2者のうち、放射性セシウム濃度が高い値を採用している。

注) 比木は令和2年度から採取地点となった。

調査の結果、今回の上限超過の原因は浜岡原子力発電所ではなく、過去の核爆発実験や東京電力(株)福島第一原子力発電所等の事故で放出された放射性物質の影響と考えられる。

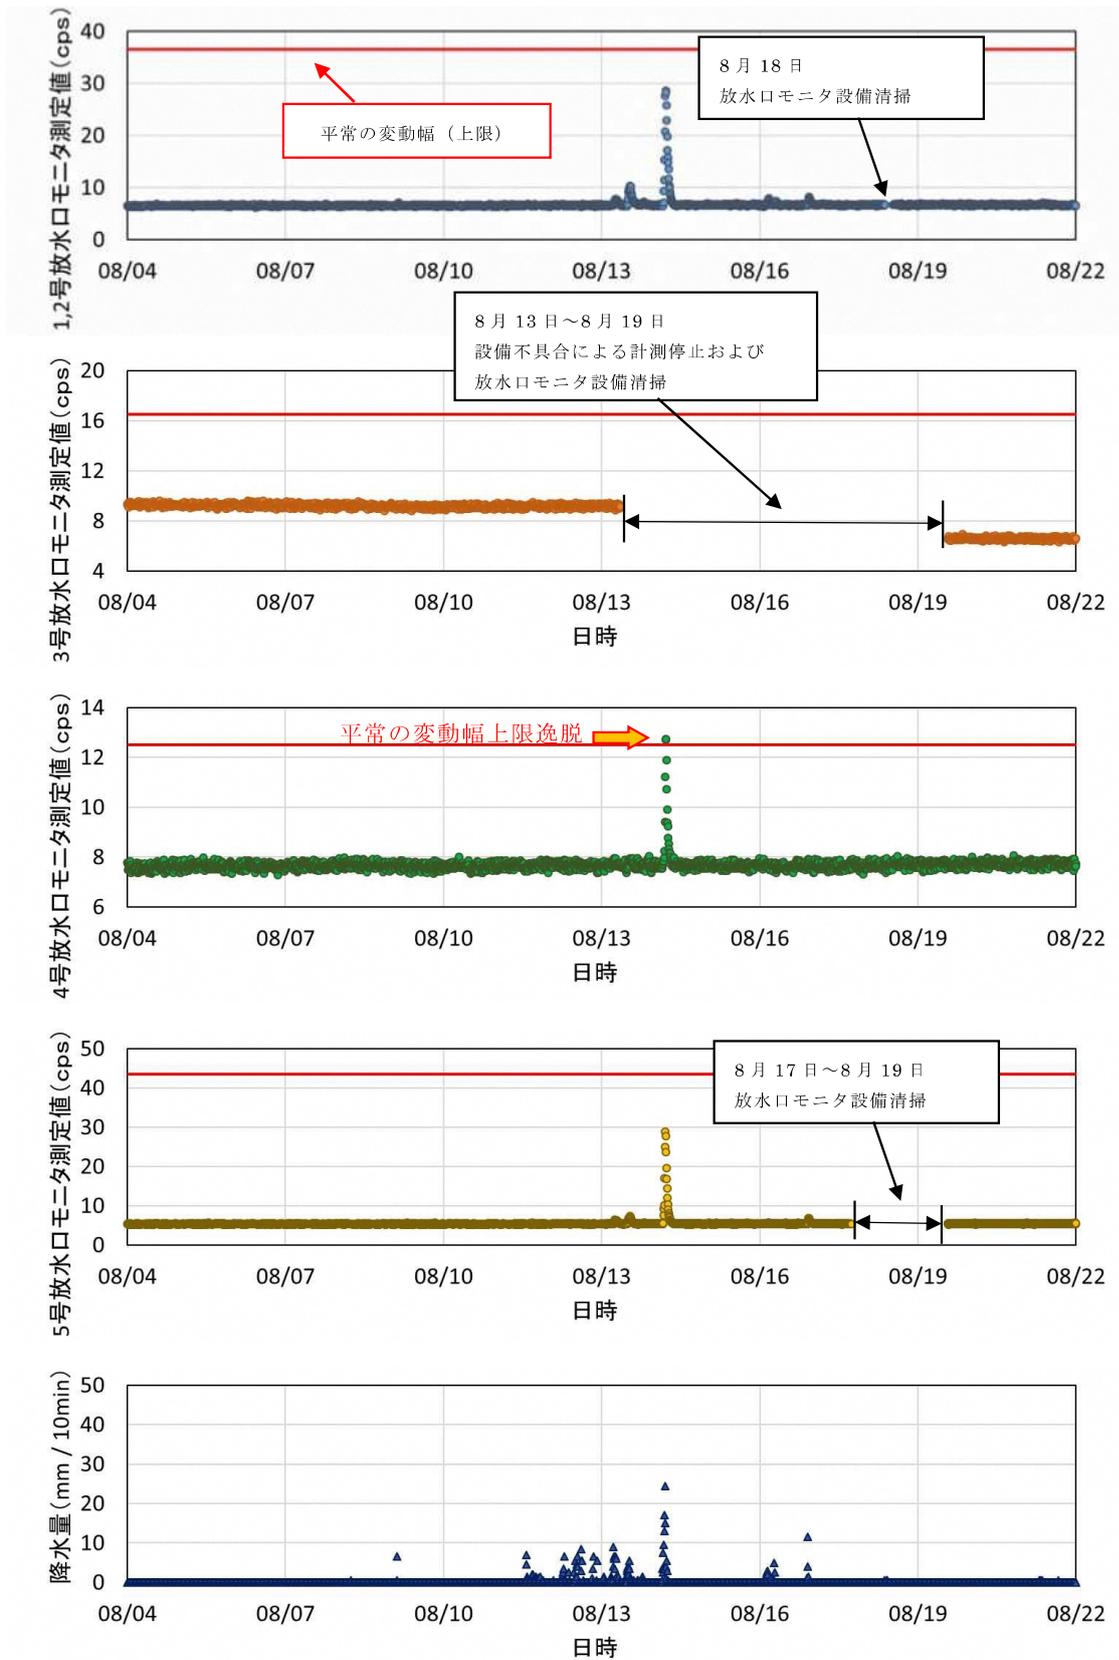
図1 各号機の放水口モニタの測定値および雨量の推移 (10分値)

各放水口モニタの事象発生前後の測定値および雨量の推移を図1に示す。また、放水口モニタに係る設備の概要を図2に示す。事象発生時刻頃、1時間に82.5mmの雨が降っており、発電所敷地内の雨水が、一般排水桝を通じて放水路に流入した。排水に雨水が流入すると、雨水に含まれる自然放射性核種の影響で放水口モニタの測定値が上昇する。このため、4号機放水口モニタの測定値は、上限値を一時的に逸脱したものと考える。

4号機放水口モニタにおいて測定値が平常の変動幅の上限を上回った原因は、大雨の影響によるものと推定した。

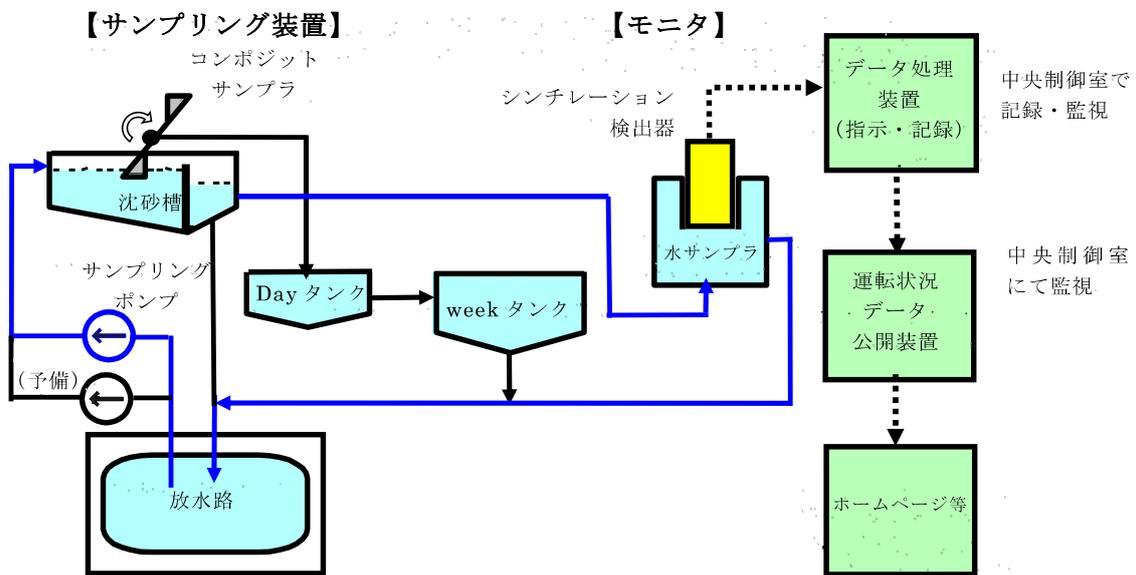
図2 放水口モニタに係る設備の概要

^{*} 発電所内で発生した排水は、放射性物質処理装置でろ過・脱塩などによる処理をした後タンクに貯め、放射性物質濃度を測定し、安全を確認してから冷却用海水とともに海へ放出している。
