## 第4節 復旧（修理）に関する計画

### 1 復旧（修理）の基本的な考え方

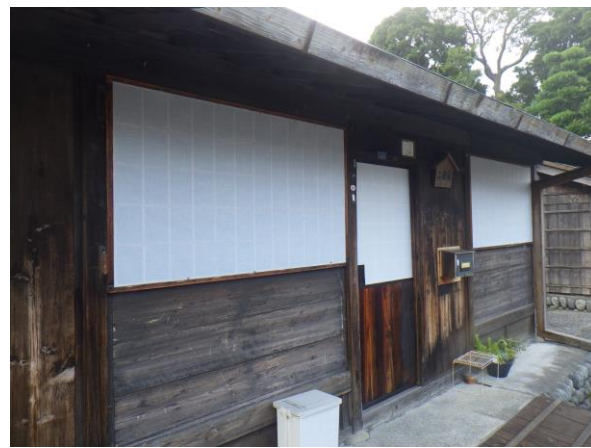
プラスチックフィルム加工した障子紙

川会所をはじめ番宿等の歴史的建造物等の復旧（修理）については、従来の伝統工法による手法で元の形態へ復旧（修理）を行うことを基本とするが、建物の保護や見学者の安全確保、長寿命化等の観点から、必要に応じて現代工法も取り入れて行う。その際、復旧（修理）の度に復旧修理の工法や資材の材質が大きく変ることがないように、今後、復旧（修理）のためのガイドラインを別途作成し、それに基づいて復旧（修理）を行う。

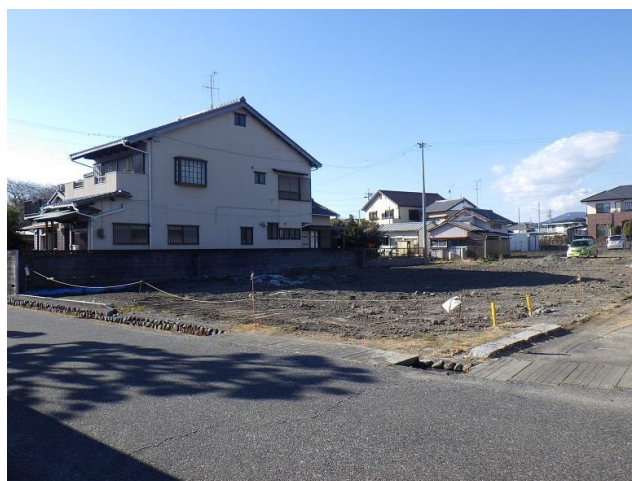
川会所跡

市では遺跡の保全を目的に平成28年に川会所跡の土地を取得し、今後、文献調査や発掘調査等の成果をふまえ、川会所建物の移築と川会所の建物前に建っていた高札場の復元を目指す。現在、川会所が建っている場所については、遺跡の歴史的建造物を火災から守るための防火水槽が地下に埋設されており、引き続き防火施設としての機能を有しつつ、見学者の休憩広場として利活用を図る。

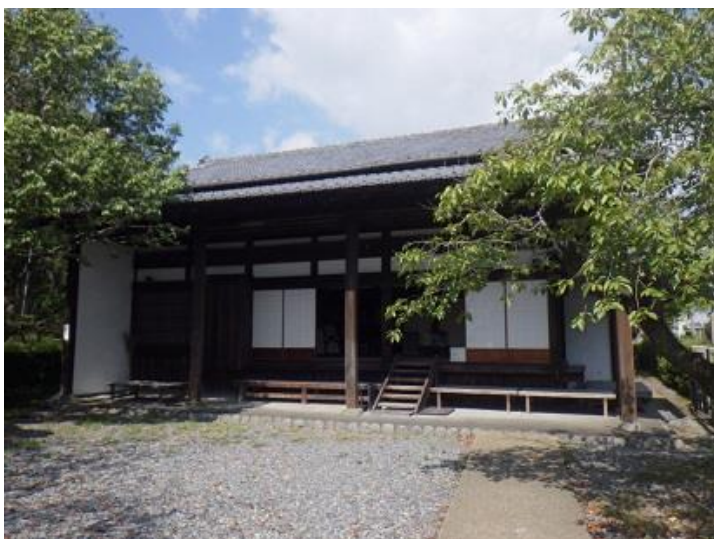
川会所（建物）

川会所の建物の保護を目的にかつて川会所が建っていた川会所跡から約60m西の水田だった場所を造成して昭和46年に移築復元した。現在、移築から50年近く経過し、傷みも目立ちはじめ耐震化も含めた保存整備を必要としている。また、川会所が離れた場所に建っていることは、川会所と札場や立合宿、番宿の関係を見学者に理解させることを難しくしている。

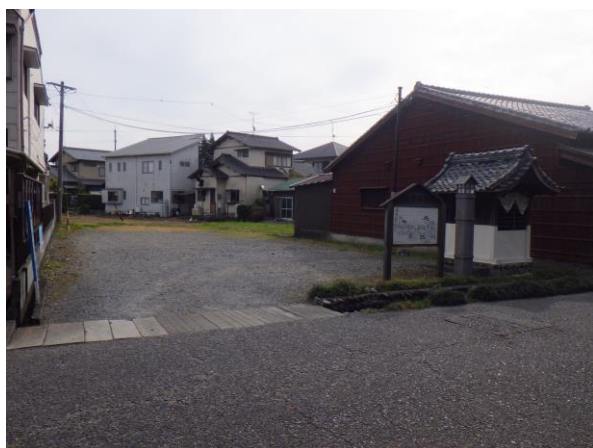
酒屋跡

土地の履歴を調べるために地籍調査や絵画資料調査によって、遺跡内の街道沿いの一部にかつて松並木が存在したことが判明した。このうち酒屋跡については、明治17(1884)年の地籍図には街道沿いに並木敷きとその南側に農地があったことが記されている。地元住民の伝承によれば慶応2(1865)年に発生した番宿の火災がこの松並木で鎮火したため、火伏せの神を祀る秋葉神社を建てたと言われている。その後、酒屋が建てられるのにもなって造成され、並木敷きの痕跡は地籍図の地割りに残されるのみとなった。

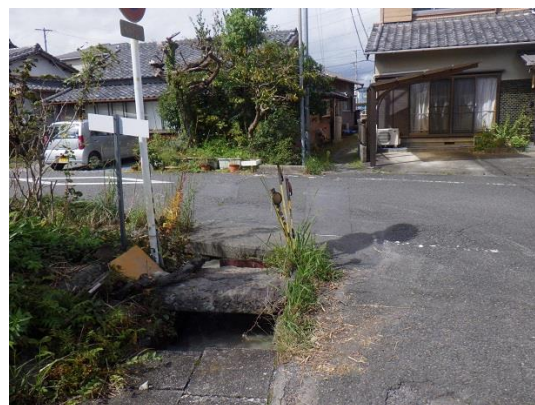
三太郎西土橋

『東海道分間延絵図』の川越場には3箇所の土橋が描かれており、現地には現在もコンクリートの地下水路が設けられ、農業用水が南流している。土橋にはかつての近隣住民の名前が付けられており、地域の歴史を物語っている。整備事業においては舗装の色を変えるなど土橋の存在を示すものとして整備を行う。
