## 第4章 整備基本計画

### 第1節 整備の理念及び整備の基本方針

**第2節 全体計画及び地区区分計画****1 地区区分（ゾーン区分）と保存整備の方針**

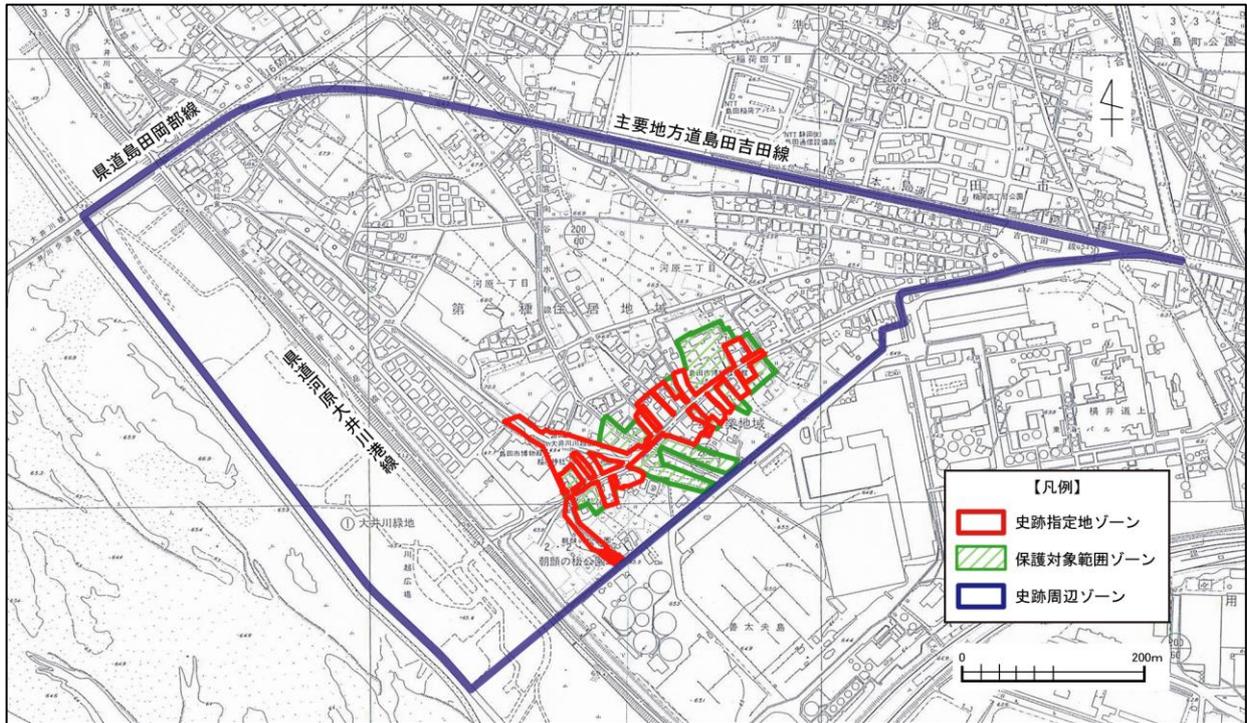
図 16 地区区分（ゾーン区分）

川越遺跡の地区区分については、『整備基本構想』において整備・活用の条件や所有状況、現状変更の取り扱い等により、次の3つのゾーンを設定している。

**(1) 史跡指定地ゾーン**

史跡の構成要素で、所有状況等により整備・活用条件に差がある。

今後、地権者や周辺在住者の理解と協力を得ながら、各種調査の結果を踏まえた保存、整備を図っていく地域である。家屋の復元、背面住宅の修景、遺跡を活用した事業を展開していく。

**(2) 保護対象範囲ゾーン**

史跡指定地と一体として遺構や景観を保護する地区、埋蔵文化財の周知の遺跡と同様な取り扱いを行う。

史跡指定地と一体として保護していく地域である。現況や文化財的な価値、今後の利活用等を十分に検討し、地権者や周辺住民の理解と協力を得ながら整備を行う。

**(3) 史跡周辺ゾーン**

「史跡指定地ゾーン」および「保護対象範囲ゾーン」の周辺の河原町町内と大井川河川敷のエリア

島田市博物館本館や朝顔の松公園、大井川河川敷などの周辺地域も含め、一体的に保全と整備を行う。

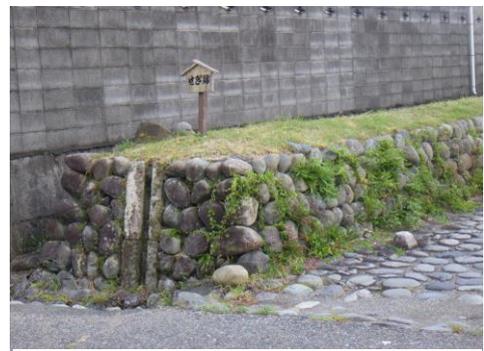
善太夫嶋堤（せぎ跡）

史跡内において地上に露出する遺構については、川越し関連の施設等があったことを示す地割りや堤防、水路、井戸、並木敷きなどがある。地割については、川越し関連の施設のあった宅地と水田・畑との境の土地の高低差などで分かりやすい遺構と言える。こうした場所には大井川の川原で豊富に入手できた丸い川原石が使われ、石列や石組み、石積み等によって形づくられているものが多い。材質が石であることから、比較的保存に適しているものの、長年の風化によって表面が一部変色したり剥落したりするものもあるが、総じて保存状態は良好である。善太夫嶋堤（せぎ跡）については、その価値が省みられることがなく一部が崩れていたが、昭和53年の修繕工事で、堤跡の法面の石垣をコンクリートで固め崩落を止めた。

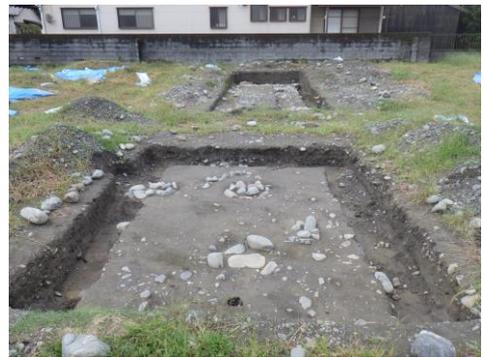
川会所跡の発掘調査

史跡指定地およびその周辺の地下には、未だ確認されていない川越し関連施設の遺構が埋蔵されている可能性がある。このため、指定地はもちろんであるが、それ以外の周辺地域においても掘削等をとまなう現状変更については、周辺住民の理解と協力を得ながら遺跡の残存状況の調査を実施し、保存に努める。また、史跡整備にとまなう発掘調査であっても、調査の範囲は最小限の範囲に抑え、地下遺構の保護を図る。なお、発掘調査を実施した箇所については、十分盛り土を施して遺構の保護を行う。

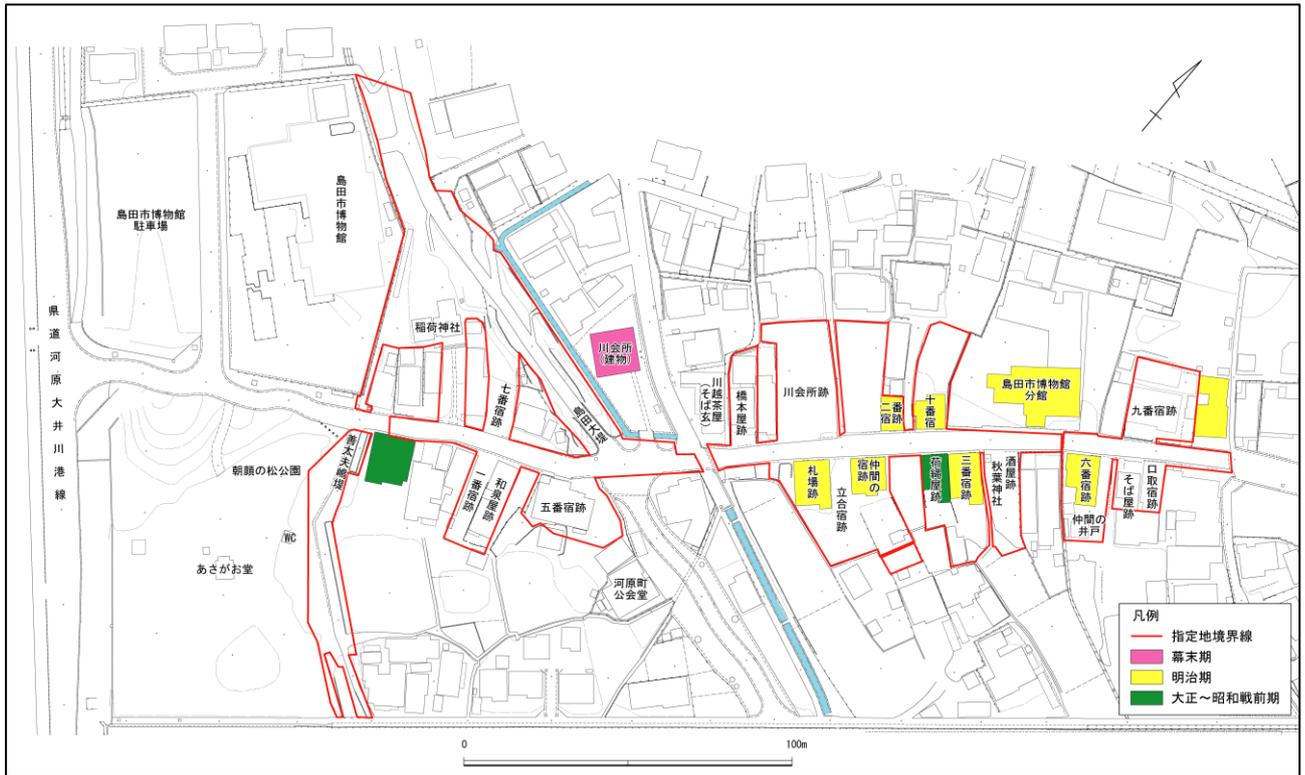
図17 指定地およびその周辺の建造物の建築年代

昭和41(1966)年、国の史跡指定を受けた20箇所の名称と復元した歴史的建造物の現状は、次の表の通りである。既に復元されたものを除けば、改築・建て替えを経験しているが、地割はほとんど当時のまま保存されている（なお、四番宿・八番宿の跡地は現在のところ不明）。

昭和45年に仲間の宿、47年に二番宿、48年に三番宿、49年に札場、55年に六番宿、57年に十番宿とすでに6軒の建物が復元されている。復元整備に当たっては、指定地の建物が川越し制度廃止後の建築であっても歴史的な家並みの保存整備を優先したため、川越しが行われていた時代には行われ

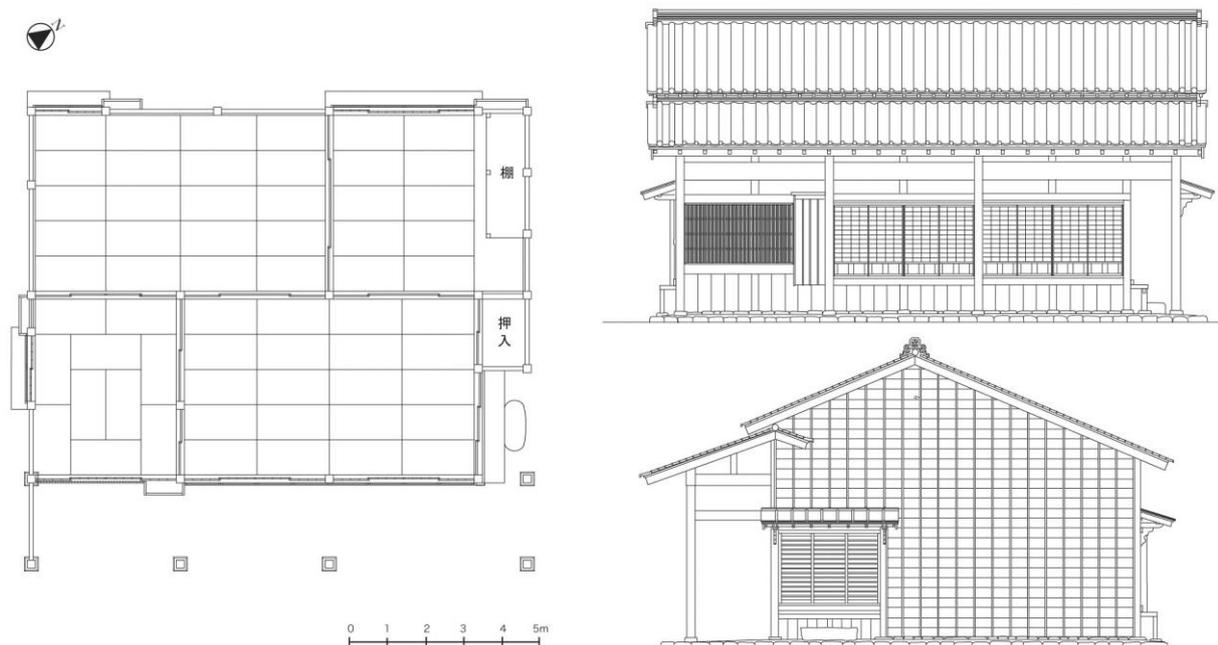
図18 川会所平面・立面図

構造	木造 平屋建
寸法	桁行6間×梁行5間
間取り	10畳(2)、20畳(2) 注：カッコ内は部屋数
屋根	切妻、棧瓦葺き
外壁	漆喰・板壁
建具	引戸
整備年	昭和46(1971)年
所有	市

川会所跡については遺構を保存するための保護盛土を行う。川会所の建物は、かつて建物があつた川会所跡へ移築保存し、家並みの連続性を高めるとともに、川越制度や川越業務、建物の来歴などを紹介するため展示整備を行う。

なお、川会所建物の原位置への移築については、引き続き、復元整備のための根拠資料を収集し、今後の発掘調査を踏まえて検討する。また、耐震診断を行い、地震による損傷の軽減と見学者等の安全確保のための耐震補強工事も実施する。

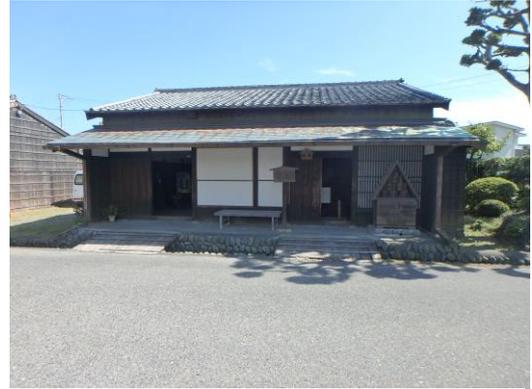
札場

街道に面した西側の座敷は一部玄関と土間が入り込む形になっており、川越人足が旅人から受け取った川札を換金する帳場が設けられている。

復元にもなあって、南側の軒下からトタン葺の屋根を2間延ばして作られた2部屋がある。現在、建物内部で定期的に機織りの体験教室を行っている。

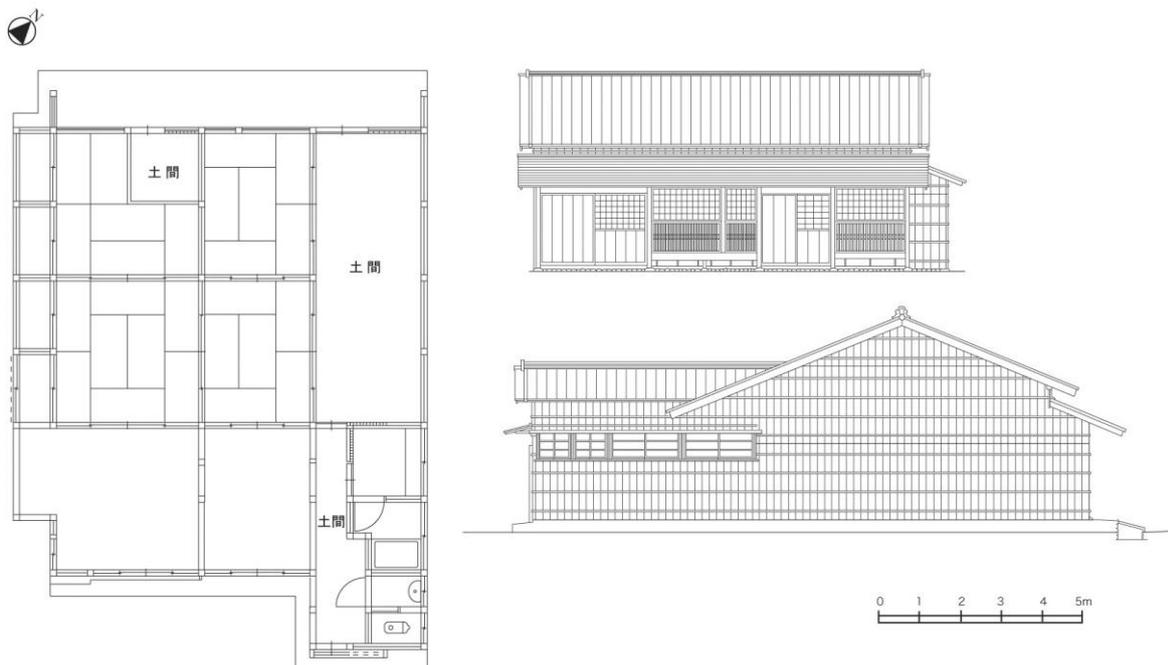
図19 札場平面・立面図

構造	木造 平屋建
寸法	桁行5間半×梁行7間半
間取り	9畳(1)、8畳(2)、6畳(3) 注：カッコ内は部屋数
屋根	切妻、棧瓦葺き(前面軒銅板葺き)
外壁	板壁
建具	引戸、 <small>しとみど</small> 藪戸
整備年	昭和49(1974)年
所有	市

札場については、発掘調査は未実施で、現在の地表面上にコンクリート基礎が設置され、さらにその上に礎石を設けている。遺構の残存状況は不明であるが、今後も現状を維持していく。

建物については、川越しにおける機能や建物の構造を紹介する展示整備を行うとともに、川越しの集落の暮らしを紹介するため、引き続き機織等を体験できる施設として活用していく。このため、耐震診断を行い、地震による損壊を軽減して見学者等の安全確保のための耐震補強工事を順次実施する。

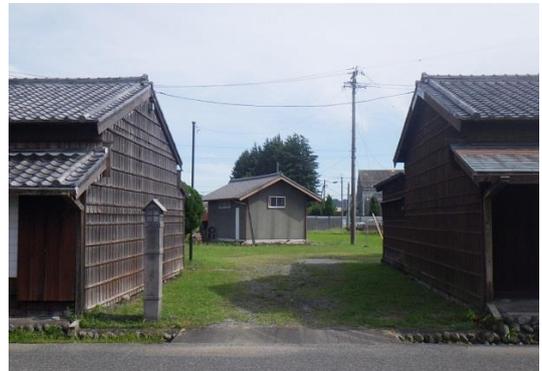
立合宿跡

立合宿は、一番から十番まであった川越人足の組ごとの調整を凶る業務を行った立合人と呼ばれる人々が、寄り合いを行った場所と言われている。立合宿跡は川越遺跡内の札場跡と仲間の宿跡の間にあったとされている。平成10年に発掘調査を行い、街道に面した場所から建物跡の一部が検出された。遺構については保存のために盛土がされ、現在は市有地で空き地となっている。

この建物は、川越遺跡内で大火事があったと言われている慶応2(1866)年以降に建てられ、その後大正9(1920)年に稲荷町に移築された。平成28年に解体調査を行い、8畳の3室が連なる作りだったことが判明した。

現在、遺構を保存するため盛土をして保護している。立合宿については建物の部材が確保されたため、元整備のための根拠資料を収集し、発掘調査の成果を踏まえて原位置への復元整備を目指す。なお、復元整備に当たっては耐震診断を行い、地震による損壊を軽減して見学者等の安全確保のための耐震補強工事も合わせて行う。整備後は展示・体験施設として活用する。
