第4章 整備基本計画

第2節 全体計画及び地区区分計画

第3節 遺構保存に関する計画

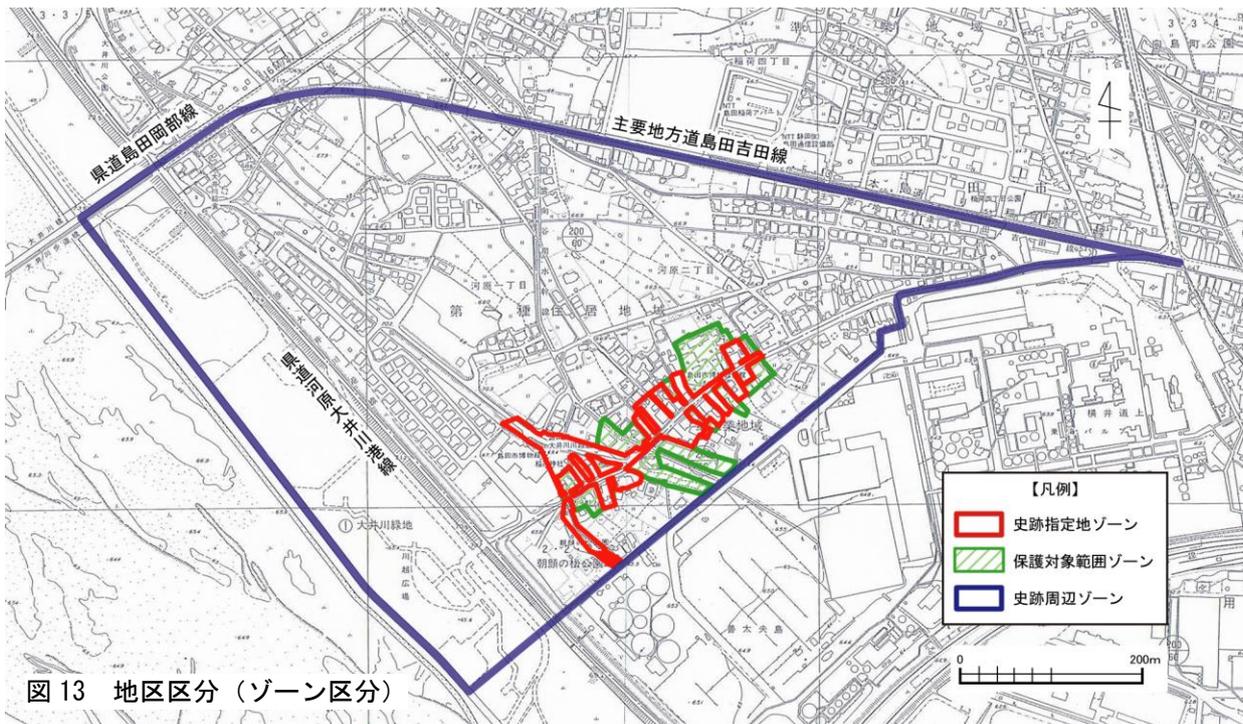
- (1) 史跡指定地ゾーン：史跡の構成要素で所有状況等により整備・活用条件に差がある。
- (2) 保護対象範囲ゾーン：史跡指定地と一体として遺構や景観を保護することを目的に、埋蔵文化財の周知の遺跡と同様な取り扱いを行う。
- (3) 史跡周辺ゾーン：「史跡指定地ゾーン」および「保護対象範囲ゾーン」の周辺の河原町町内と大井川河川敷

ゾーン別の保存活用および整備方針を以下に示す。

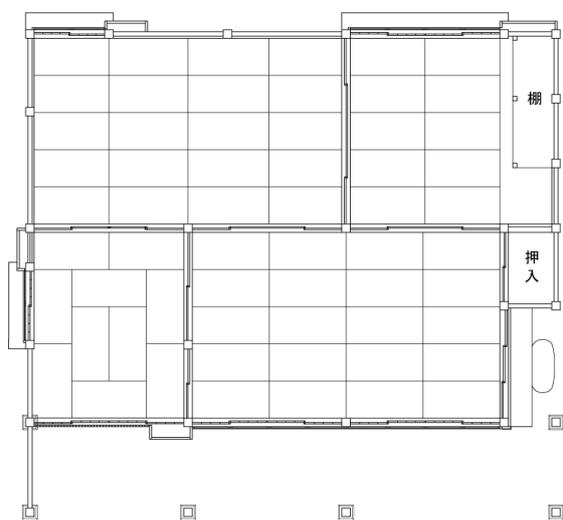
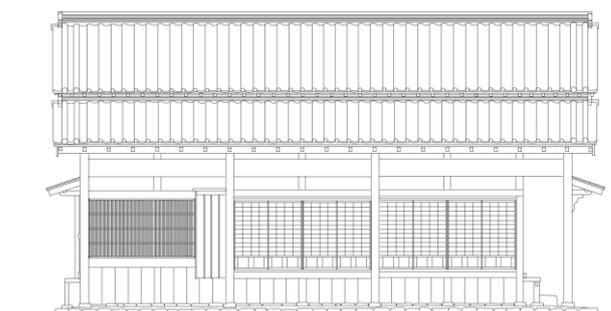
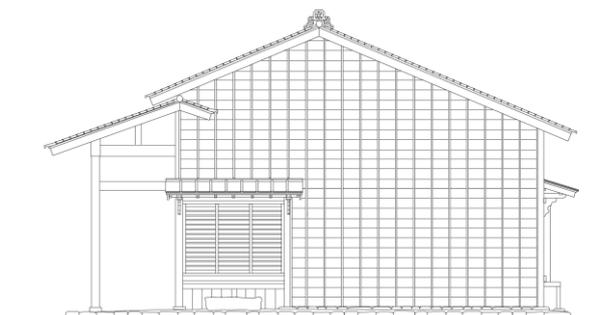
図14 川会所平面及び立面図

構造	木造 平屋建
寸法	桁行6間×梁行5間
間取り	10畳(2)、20畳(2) 注：カッコ内は部屋数
屋根	切妻、棧瓦葺き
外壁	漆喰
建具	引戸
整備年	昭和46年(1971)
所有	市

川会所の建物がかつて建物があった川会所跡へ移築保存し、町並みの連続性を高めるとともに、ガイダンス施設として展示整備を行う。なお、盛土や川会所建築物の移築の位置については、今後の発掘調査結果を踏まえ検討するとともに、耐震補強については、検討部会を設置して検討していく。

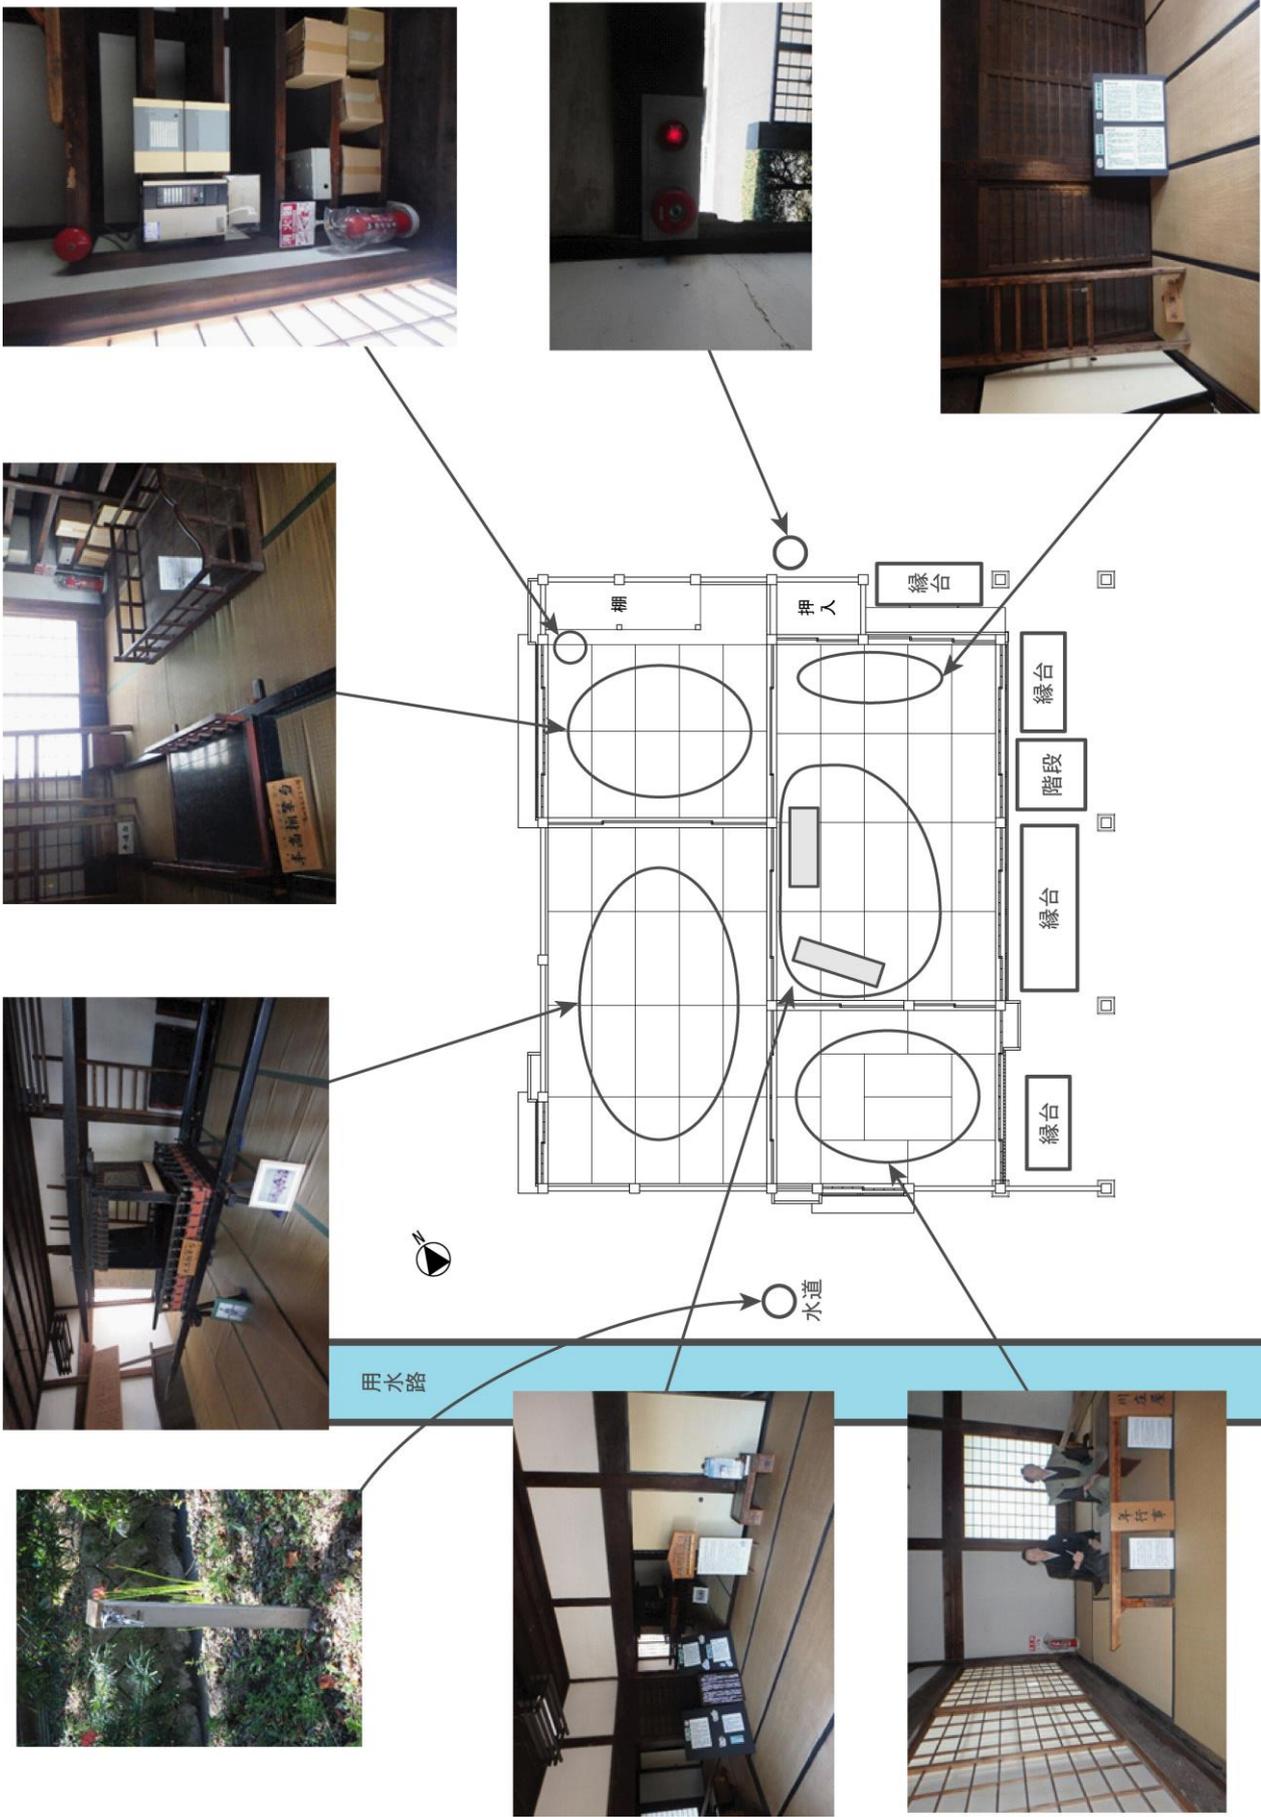
图16 展示现状图（川会所）

現状	計画
体験・参加	・イベント時に活用	・現状の体験・参加機能の強化
展示	・連台越し、川役人の人形を展示し、川越し業務を説明	<ul style="list-style-type: none"> ・引き続き、連台越し、川役人の人形を展示し、川越し業務の説明を実施 ・川会所がかつてあった同じ位置に移築したため、その説明を展示 ・発掘調査の結果が一部見れるよう展示を検討 ・屋内見学のため、人感センサーによって点灯する照明の設置を検討
休憩	・縁台、パンフレットを設置	・引き続き、縁台、パンフレットを設置

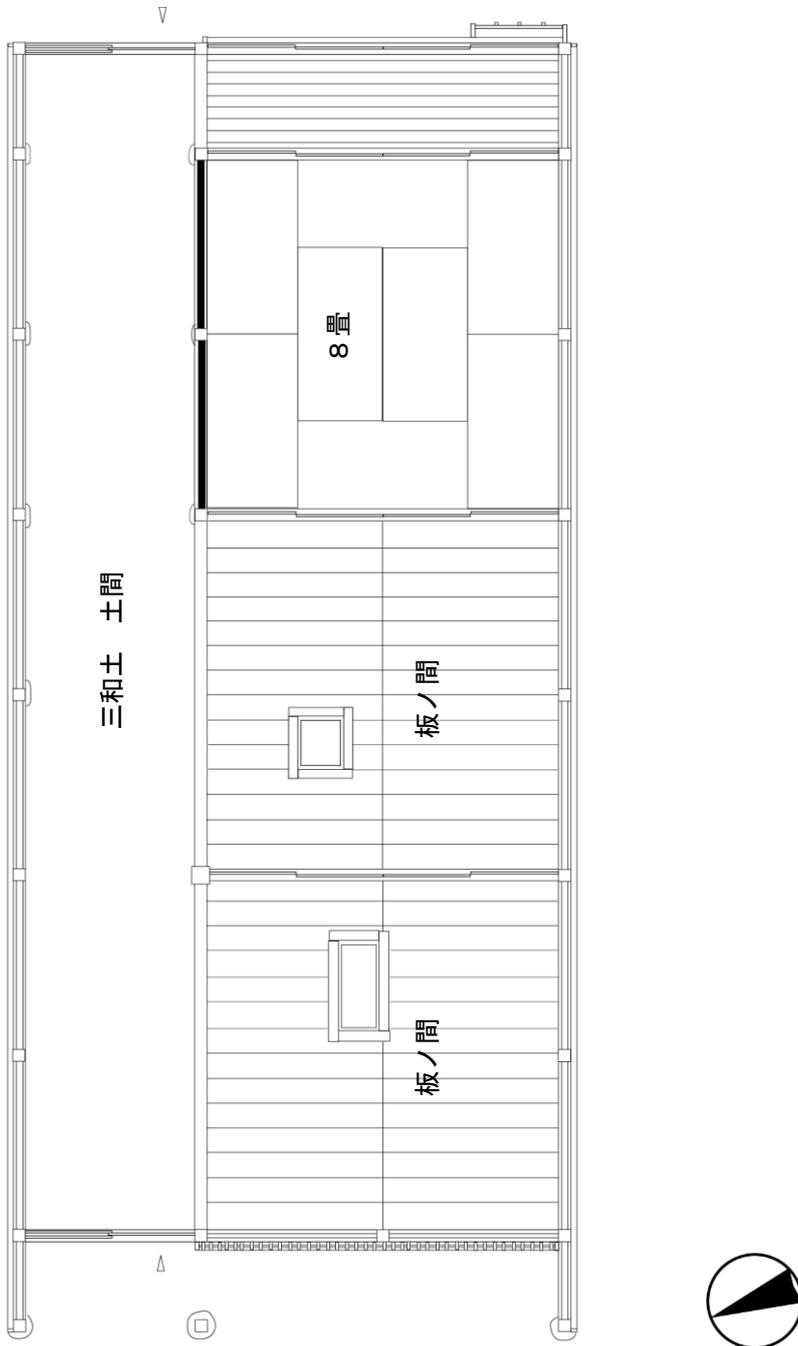
図 17 推定復原平面図

区分	推定復原
構造形式	桁行3間、梁間6間、切妻造、棧瓦葺（又は板葺）の身舎の東西に半間の下屋を付す。
平面	南側に入口側から、8畳・8畳・8畳の3室を配し、西側は半間の土庇、東側は半間の板縁とする。 入口側の8畳2室は床を板張の板ノ間として、囲炉裏を設ける。 北側は幅1間の通り土間とする。 中央8畳と通り土間の上部は小屋裏部屋として、土間より梯子で昇降する。
断面・立面	身舎は3.5寸勾配、西側下屋は3.5寸勾配、東側下屋は3寸勾配となる。周囲の状況から棧瓦葺（又は板葺）とする。 身舎中央は小屋裏部屋のため窓は設けない。 外壁は周囲と合わせて板張とする。
内壁	土塗り壁下地に中塗り仕上げとする。
建具	出入口は板戸2本と障子1本、東面の開口部は藪戸とその外に格子、西面は障子と雨戸、内部間仕切りは障子とする。

市内稲荷町にあった旧立合宿の部材を使用し、立合宿を復元整備する。復元した立合宿は、展示・体験施設としての整備を検討する。

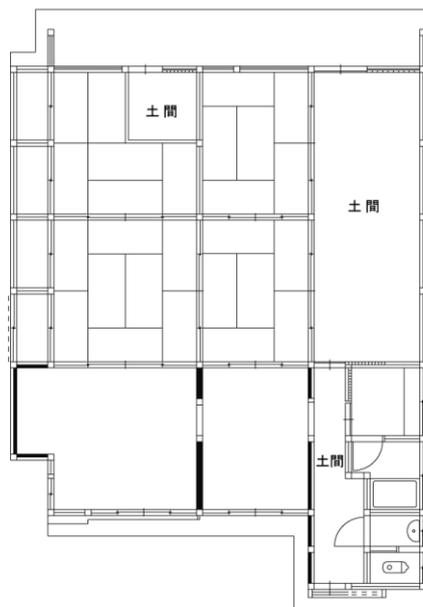
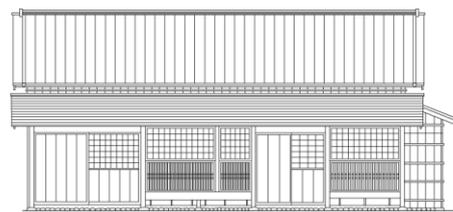
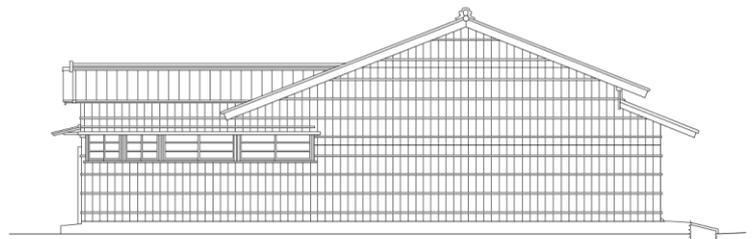
図19 札場平面及び立面図

街道に面した西側の座敷は一部玄関と土間が入り込む形になっており、川越し人足が旅人から受け取った油札・台札を換金する帳場が設けられている。

復元に伴って、南側の軒下からトタン葺の屋根を2間延ばして新規に作られ2部屋がある。現在、建物内部で定期的に機織教室が行われている。

構造	木造 平屋建
寸法	桁行5間半×梁行7間半
間取り	9畳(1)、8畳(2)、6畳(3) 注：カッコ内は部屋数
屋根	切妻、棧瓦葺き（前面軒銅板葺き）
外壁	板壁
建具	引戸、 ^{しとみど} 蔀戸
整備年	昭和49年(1974)
所有	市

建物の構造や川越しにおける機能を展示紹介するとともに、川越し場の暮らしを紹介するため、機織等を体験できる施設として整備を行う。

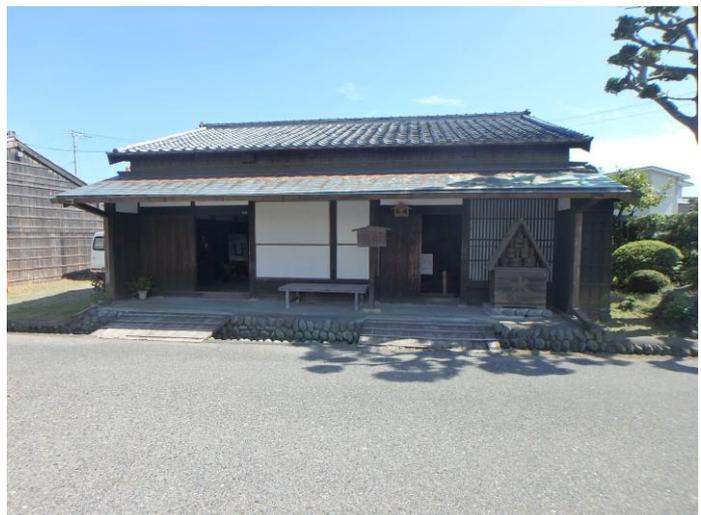
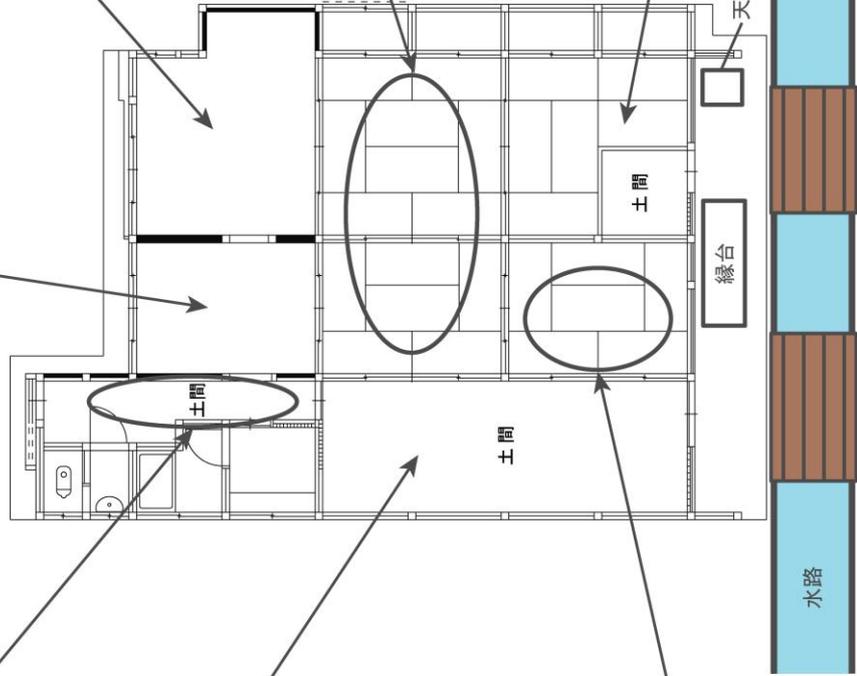
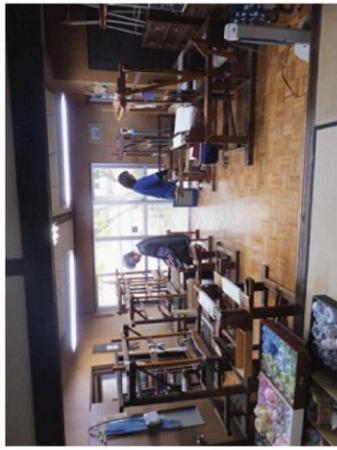
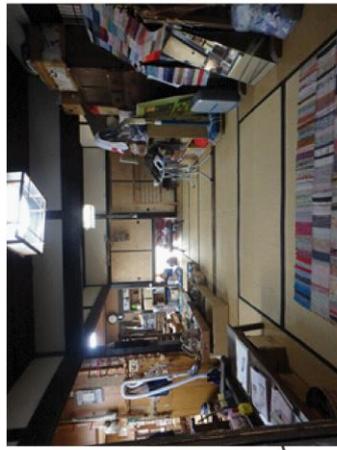
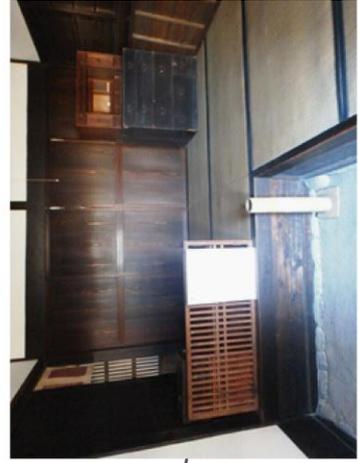
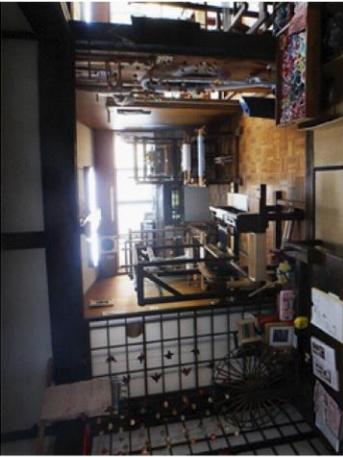
图 20 展示现状图 (礼場)

現状	計画
体験・参加	・帳場の公開、機織体験学習（15日/月）	・現状の体験・参加機能の強化
展示	・機織、電話ボックス、タンス、下駄箱、天水桶	・札幌がどのような施設であったか人形や説明パネル等で分かりやすく紹介する。 ・札幌に関係ない物は民俗資料館で展示 ・屋内見学のため、人感センサーによって点灯する照明の設置を検討。なお、点灯する照明については、 ^{あんどん} 行燈型を検討
休憩	・縁台、パンフレット（イベント案内など）	・引き続き、縁台、パンフレットの設置 ・札幌の説明パンフレットの設置

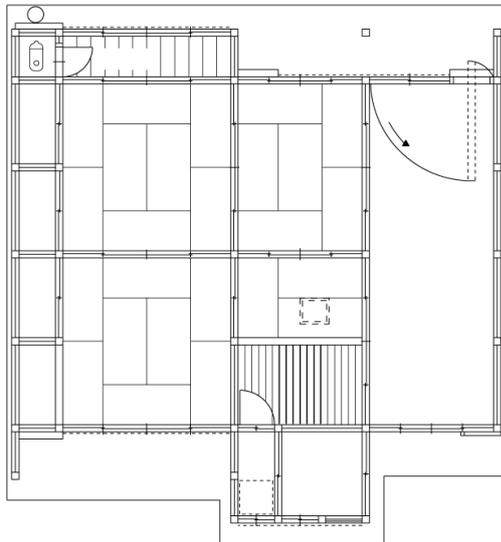
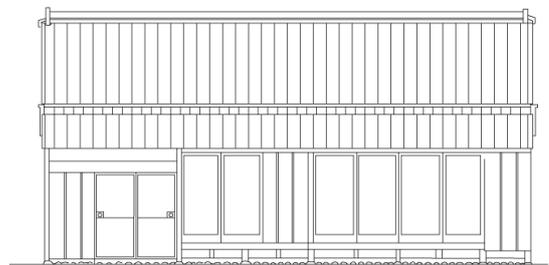
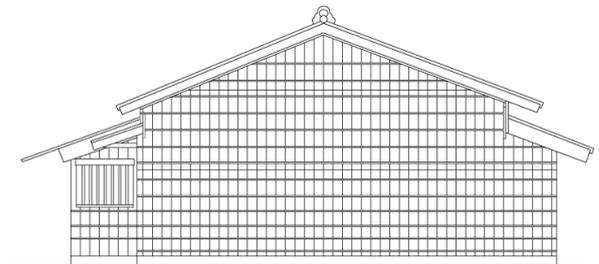
図21 仲間の宿平面及び立面図

建物は街道に面した屋根の軒下に銅版葺き庇がつき、その底下の西側に便所と長さ2間の廊下が加わっている。また、建物の南側には元々6畳の部屋を3畳2間に分割した部屋があり、さらにその南側の3畳ほどの広さの台所と風呂場がついている。外壁は板壁で、街道に面した部分は雨戸と障子戸の建具となっている。

No名称	S-10 仲間の宿
構造	木造 平屋建
寸法	桁行5間半×梁行4間
間取り	8畳(2)、6畳(1)、3畳(3) 注：カッコ内は部屋数
屋根	切妻、棧瓦葺き
外壁	板壁
建具	引戸
整備年	昭和46年(1971)
所有	市

建物の構造や川越しにおける機能を展示紹介するとともに、川越し場の暮らしを紹介するため、権蔵わらじ作り等を体験できる施設として整備を行う。

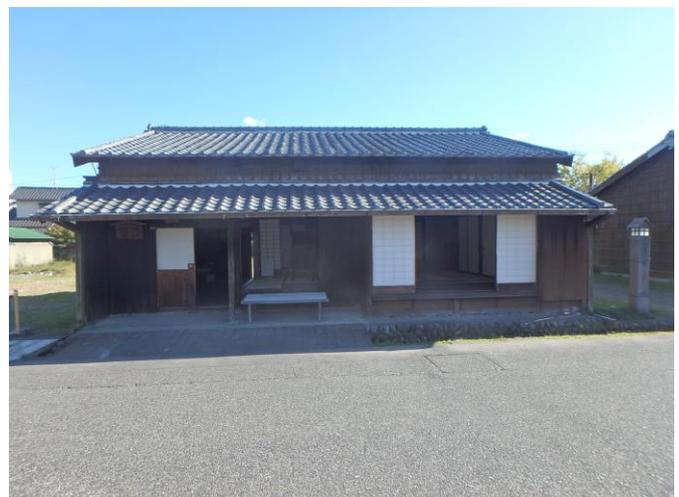
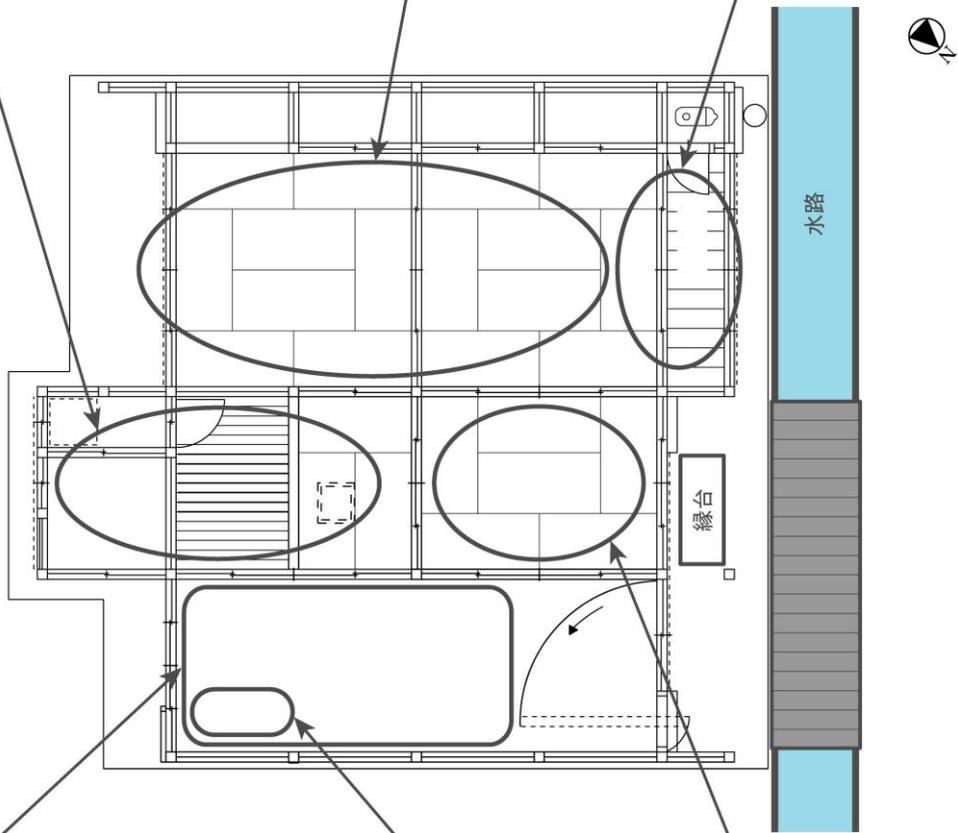
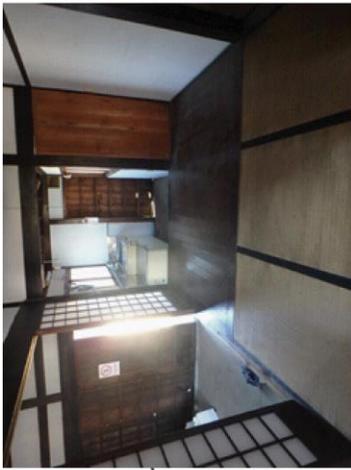
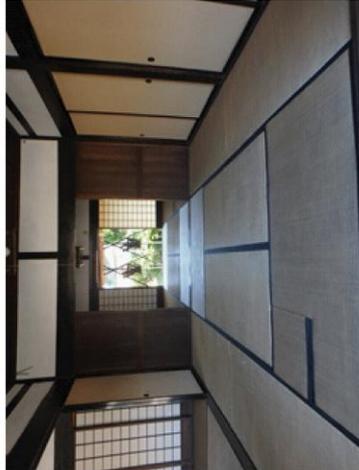
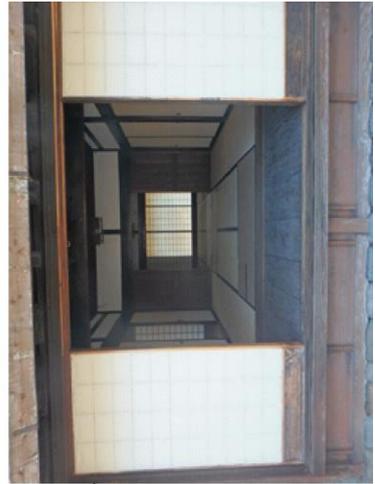
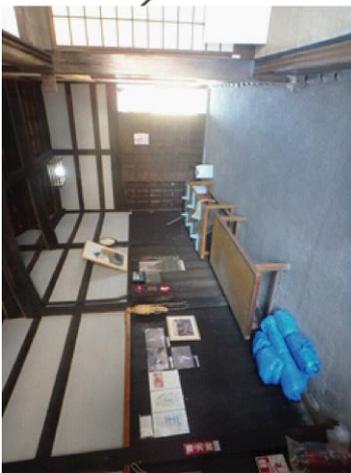
図 22 展示現状図（仲間の宿）

現状	計画
体験・参加	<ul style="list-style-type: none">・権蔵わらじの紹介	<ul style="list-style-type: none">・現状の体験・参加機能の強化
展示	<ul style="list-style-type: none">・権蔵わらじの展示・3月には雛人形、5月には5月人形の展示・展示が少ないため、畳の上で休憩ができる。	<ul style="list-style-type: none">・引き続き、権蔵わらじの展示・簡易な展示を行うギャラリーとして活用する。・引き続き、休憩ができるようにしておく。・仲間の宿がどのような施設であったか人形や説明パネル等で分かりやすく紹介する。・屋内見学のため、人感センサーによって点灯する照明の設置を検討
休憩	<ul style="list-style-type: none">・縁台、パンフレットの設置	<ul style="list-style-type: none">・引き続き、縁台、パンフレットの設置・人足が休憩していたように、使用する。

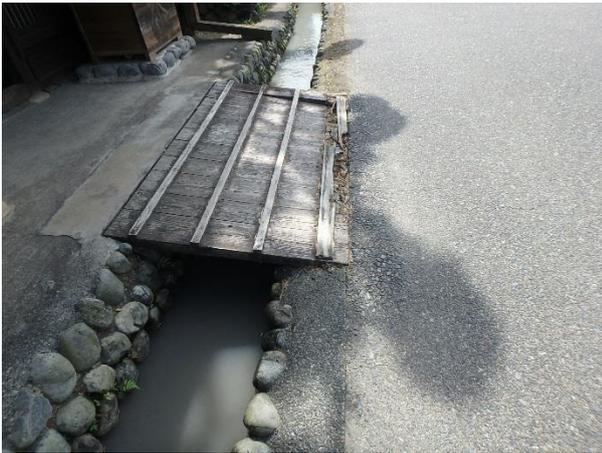
札幌の側溝の蓋

- ・遺構を保護した上で施工する。
- ・遺跡の現状と損壊の原因を把握し、修理の方針に反映させ、損壊の大きい遺跡については、修復を行う。
- ・損壊の危険度の高いものから順に、適宜保存対策及び維持管理を行う。
