## 2 立合宿の復元整備（展示・体験施設化検討）

### 3 札場（機織）・仲間の宿（権蔵わらじ作り）等の体験施設整備

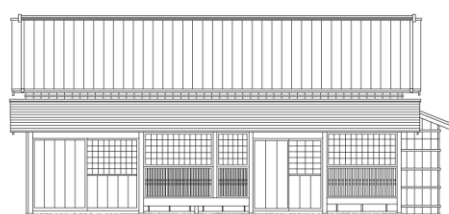
図22 札場平面及び立面図

街道に面した西側の座敷は一部玄関と土間が入り込む形になっており、川越し人足が旅人から受け取った油札・台札を換金する帳場が設けられている。

復元に伴って、南側の軒下からトタン葺の屋根を2間延ばして新規に作られ2部屋がある。現在、建物内部で定期的に機織教室が行われている。

構造	木造 平屋建
寸法	桁行5間半×梁行7間半
間取り	9畳(1)、8畳(2)、6畳(3) 注：カッコ内は部屋数
屋根	切妻、棧瓦葺き（前面軒銅板葺き）
外壁	板壁
建具	引戸、 <sup>しとみど</sup> 蔀戸
整備年	昭和49年(1974)
所有	市

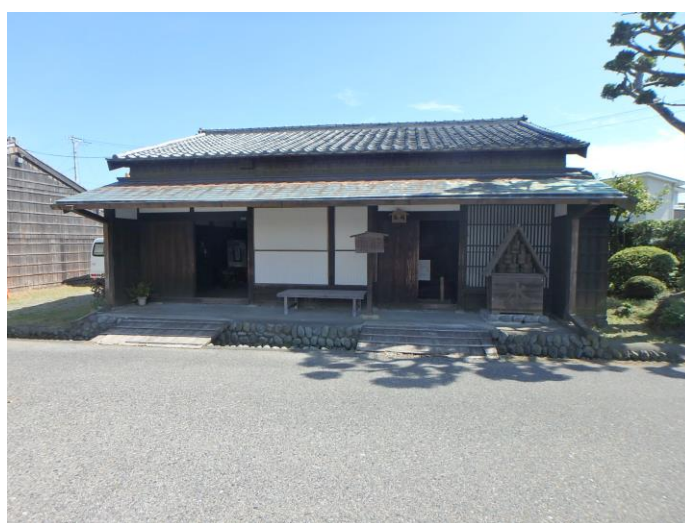
札幌

图 23 展示现状图 (札場)

現状	計画
体験・参加	・帳場の公開、機織体験学習（15日/月）	・現状の体験・参加機能の強化
展示	・機織、電話ボックス、タンス、下駄箱、天水桶	<ul style="list-style-type: none"> <li>・札幌がどのような施設であったか人形や説明パネル等で分かりやすく紹介する。</li> <li>・札幌に関係ない物は民俗資料館で展示</li> <li>・説明システム（人感センサー：音声ガイド）の導入検討</li> <li>・屋内見学のため、人感センサーによって点灯する照明の設置を検討。なお、点灯する照明については、行燈型<sup>あんどん</sup>を検討</li> <li>・防犯警備システムの導入</li> </ul>
休憩	・縁台、パンフレット（イベント案内など）	<ul style="list-style-type: none"> <li>・引き続き、縁台、パンフレットの設置</li> <li>・札幌の説明パンフレットの設置</li> <li>・必要に応じて昼食会場としても利用</li> </ul>

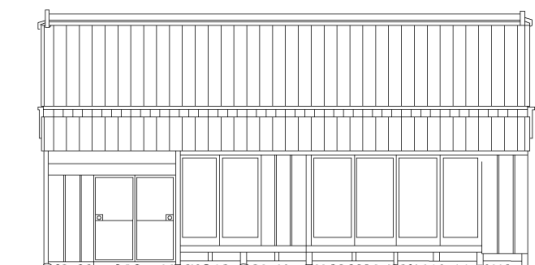
図24 仲間の宿平面及び立面図

建物は街道に面した屋根の軒下に銅版葺き庇がつき、その底下の西側に便所と長さ2間の廊下が加わっている。また、建物の南側には元々6畳の部屋を3畳2間に分割した部屋があり、さらにその南側の3畳ほどの広さの台所と風呂場がついている。外壁は板壁で、街道に面した部分は雨戸と障子戸の建具となっている。

No名称	S-10 仲間の宿
構造	木造 平屋建
寸法	桁行5間半×梁行4間
間取り	8畳(2)、6畳(1)、3畳(3) 注：カッコ内は部屋数
屋根	切妻、棧瓦葺き
外壁	板壁
建具	引戸
整備年	昭和46年(1971)
所有	市
